農業気象災害とEco-DRR関連の取り組み

国立研究開発法人 防災科学技術研究所
水・土砂防災研究部門
横山 仁

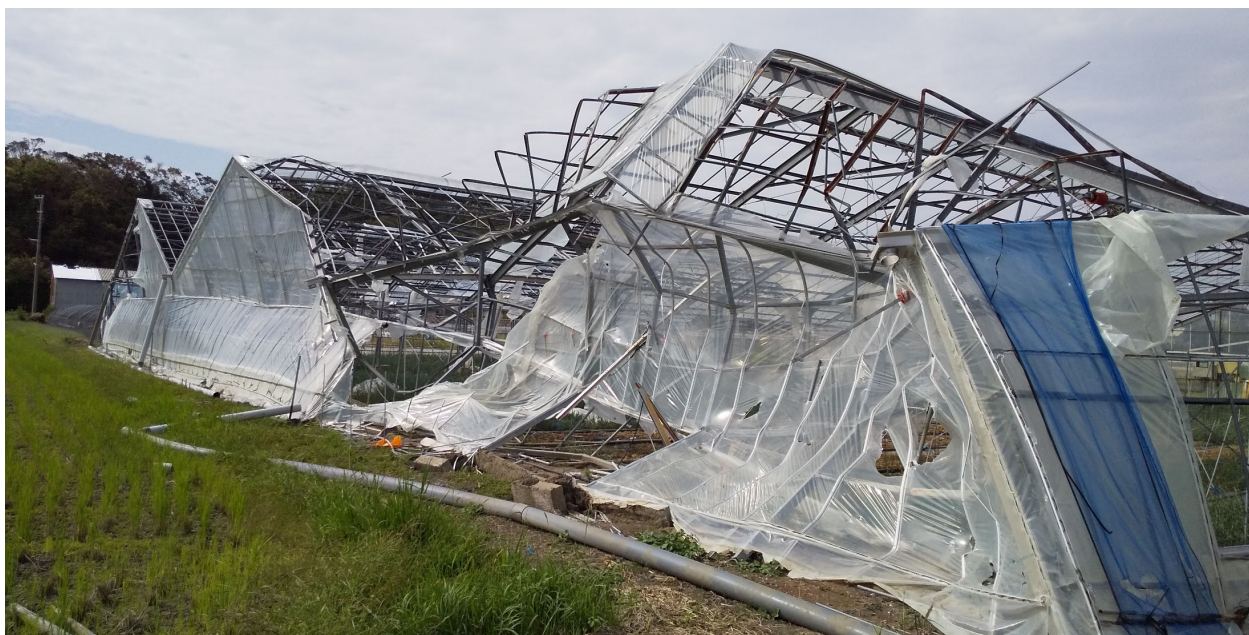
← 千葉県南房総市（2019年9月12日）
鉄骨ハウス（LH150mm製、被覆材は0.15mm農PO）

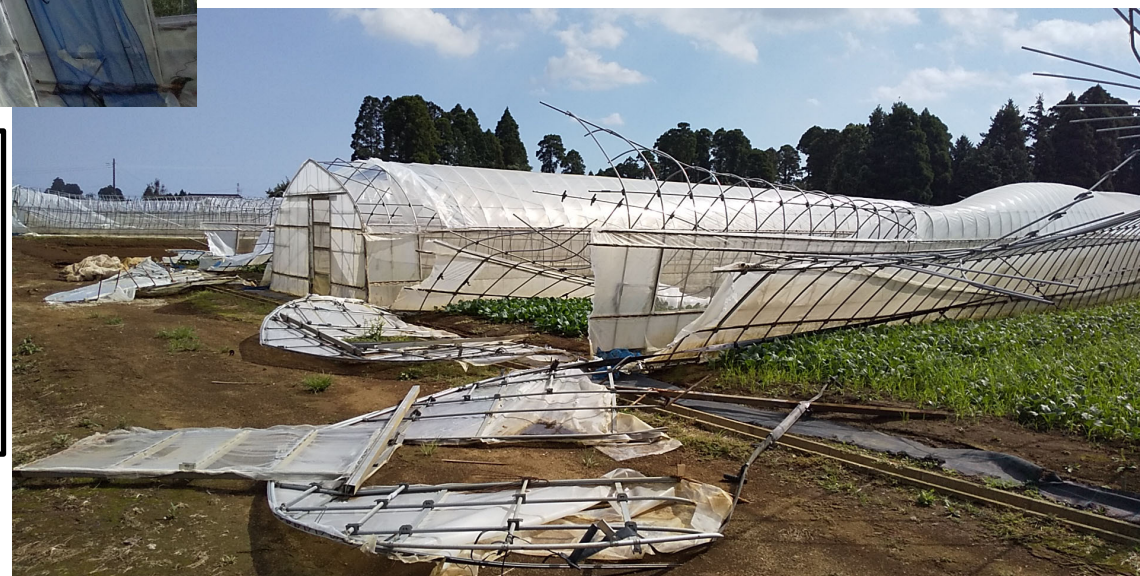
千葉県八街市（2019年9月20日）
パイプハウス（パイプ径22.2mm、スパン長45cm、0.15mm農PO）→

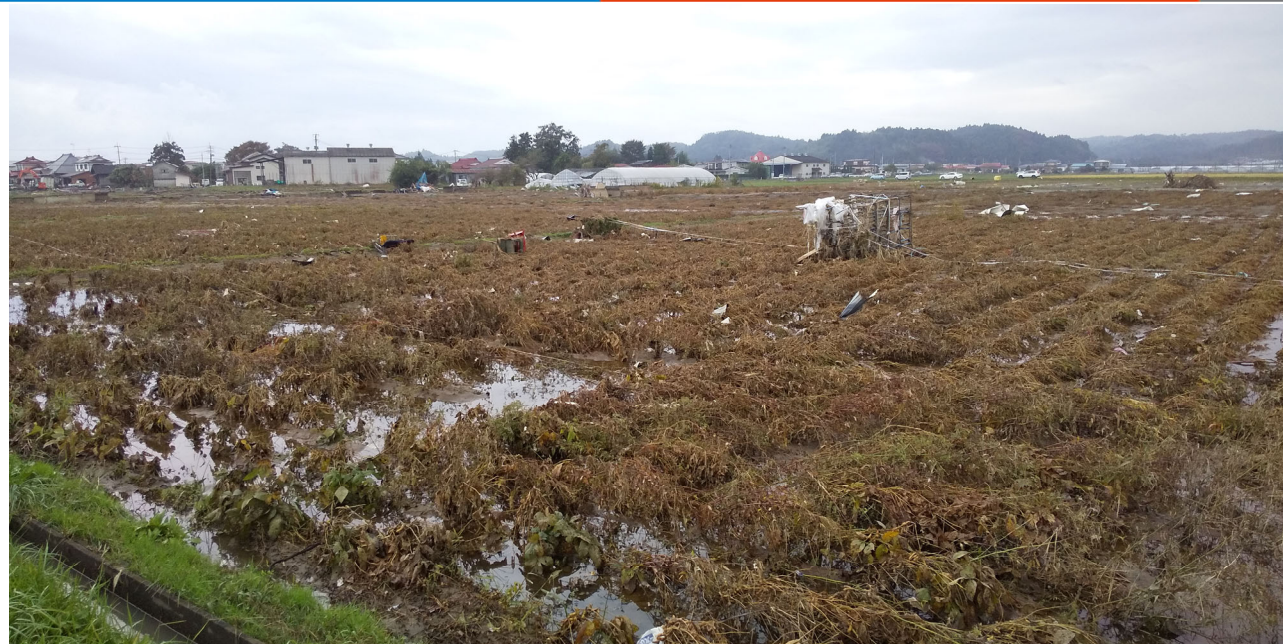
←ダイズ畑の被害

(宮城県大郷町吉田川決壊現場付近、2019年10月24日)

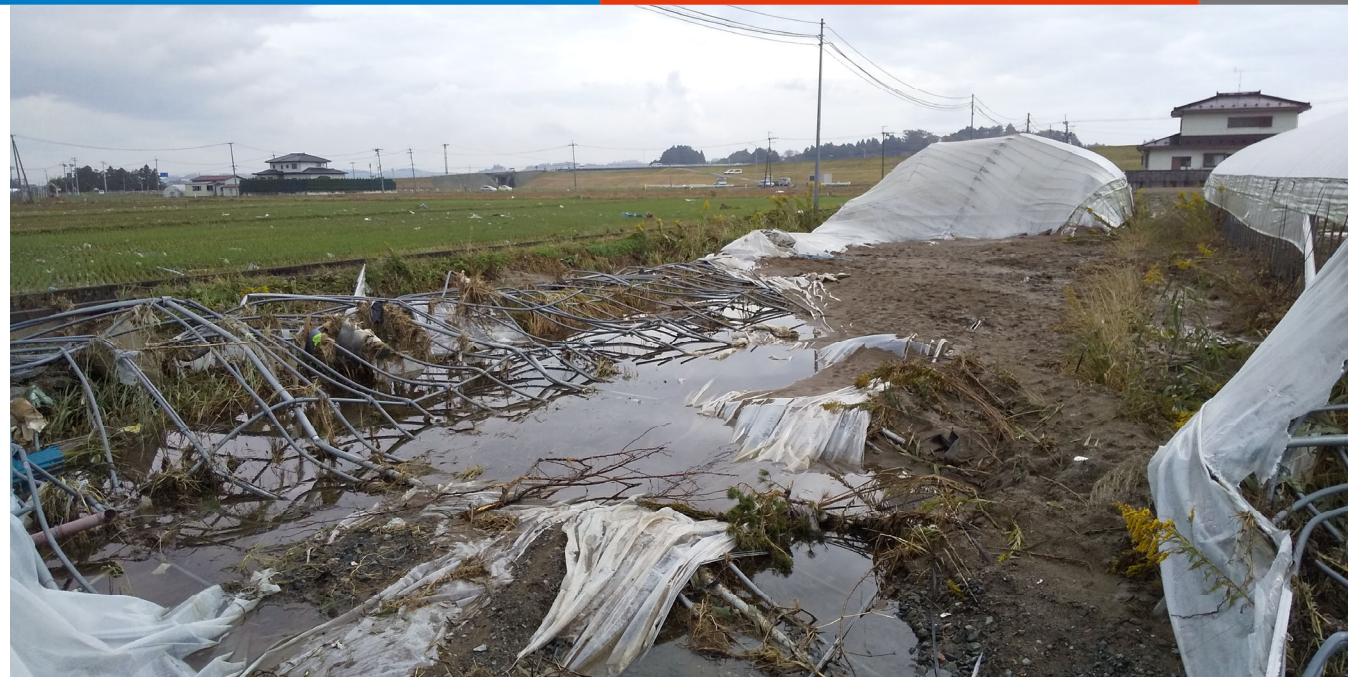
←宮城県大郷町
吉田川決壊現場から400～500m、
(2019年10月24日)

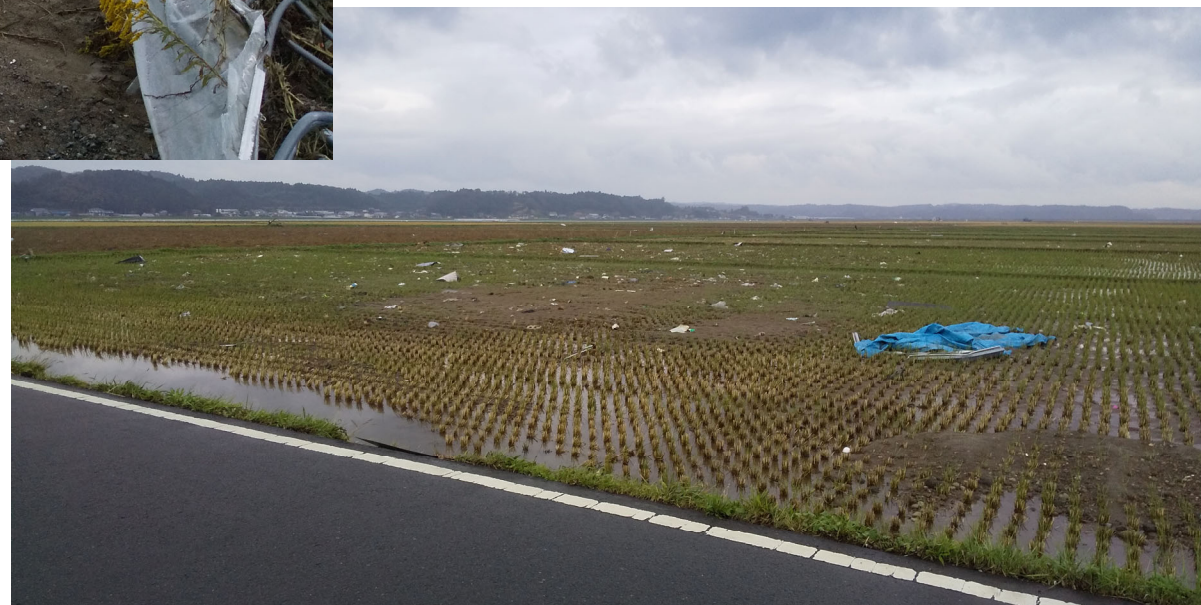
瓦礫は決壊現場から約1km先まで確認

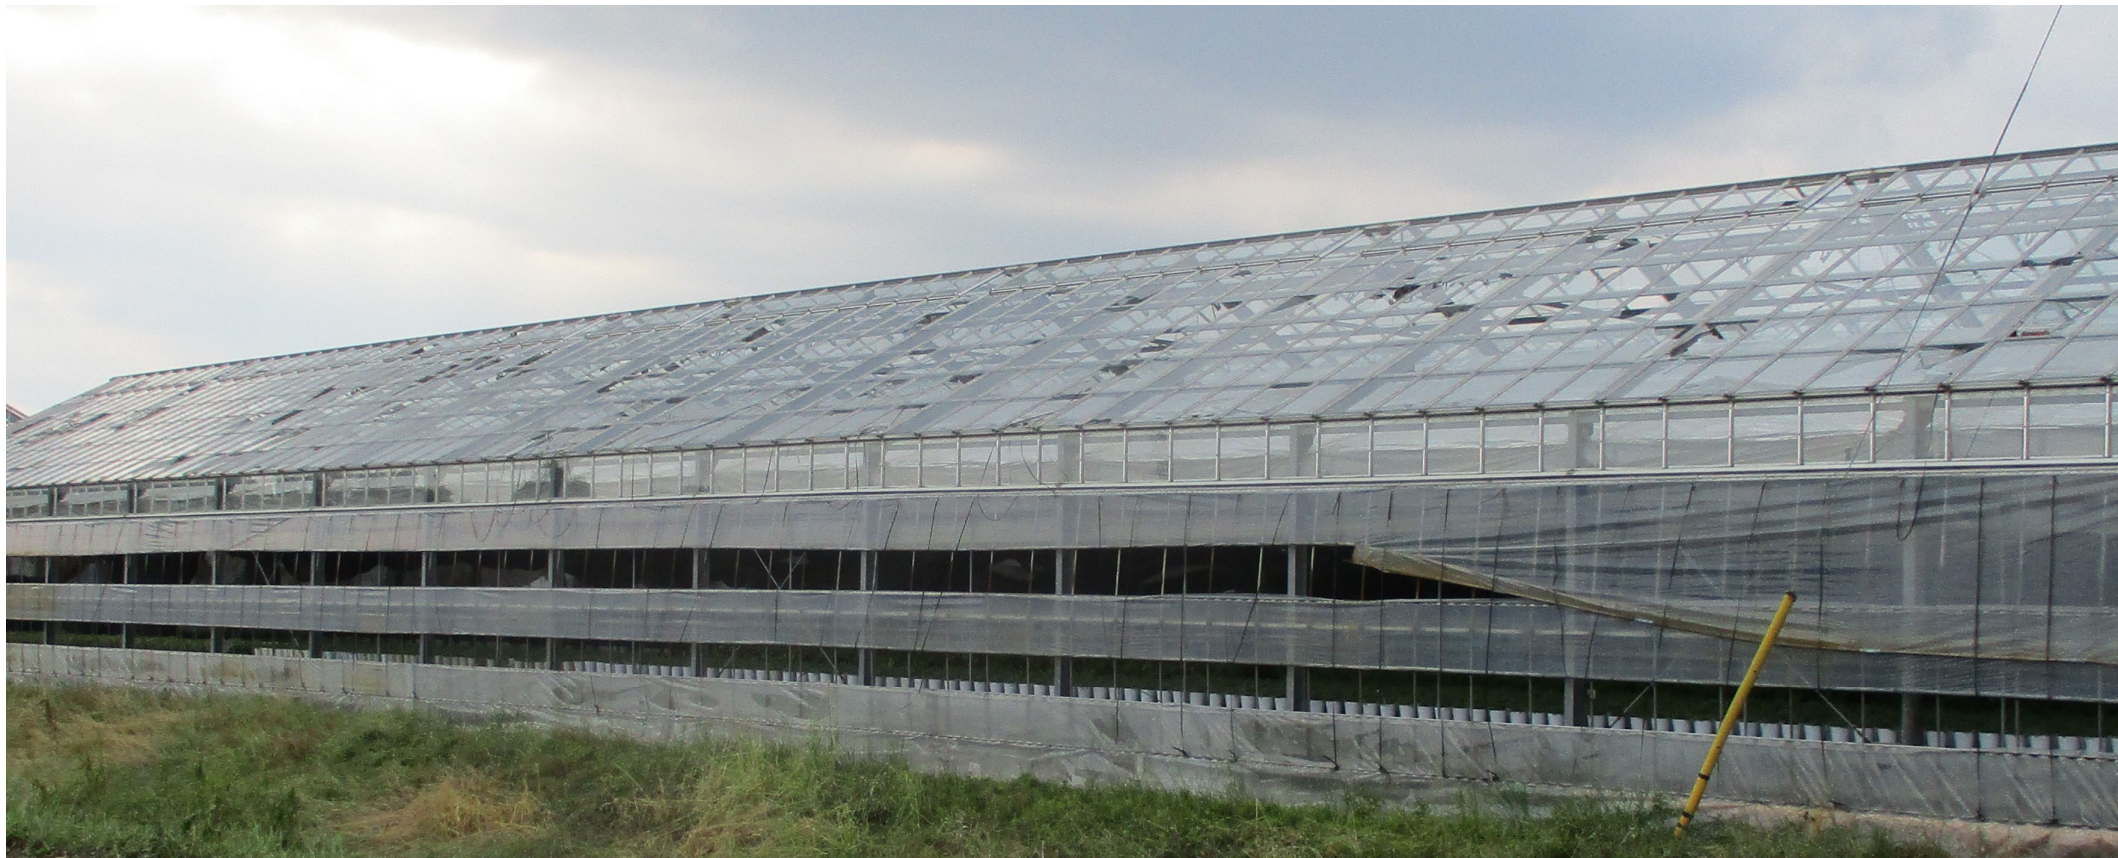
ガラス温室（屋根面）の被害

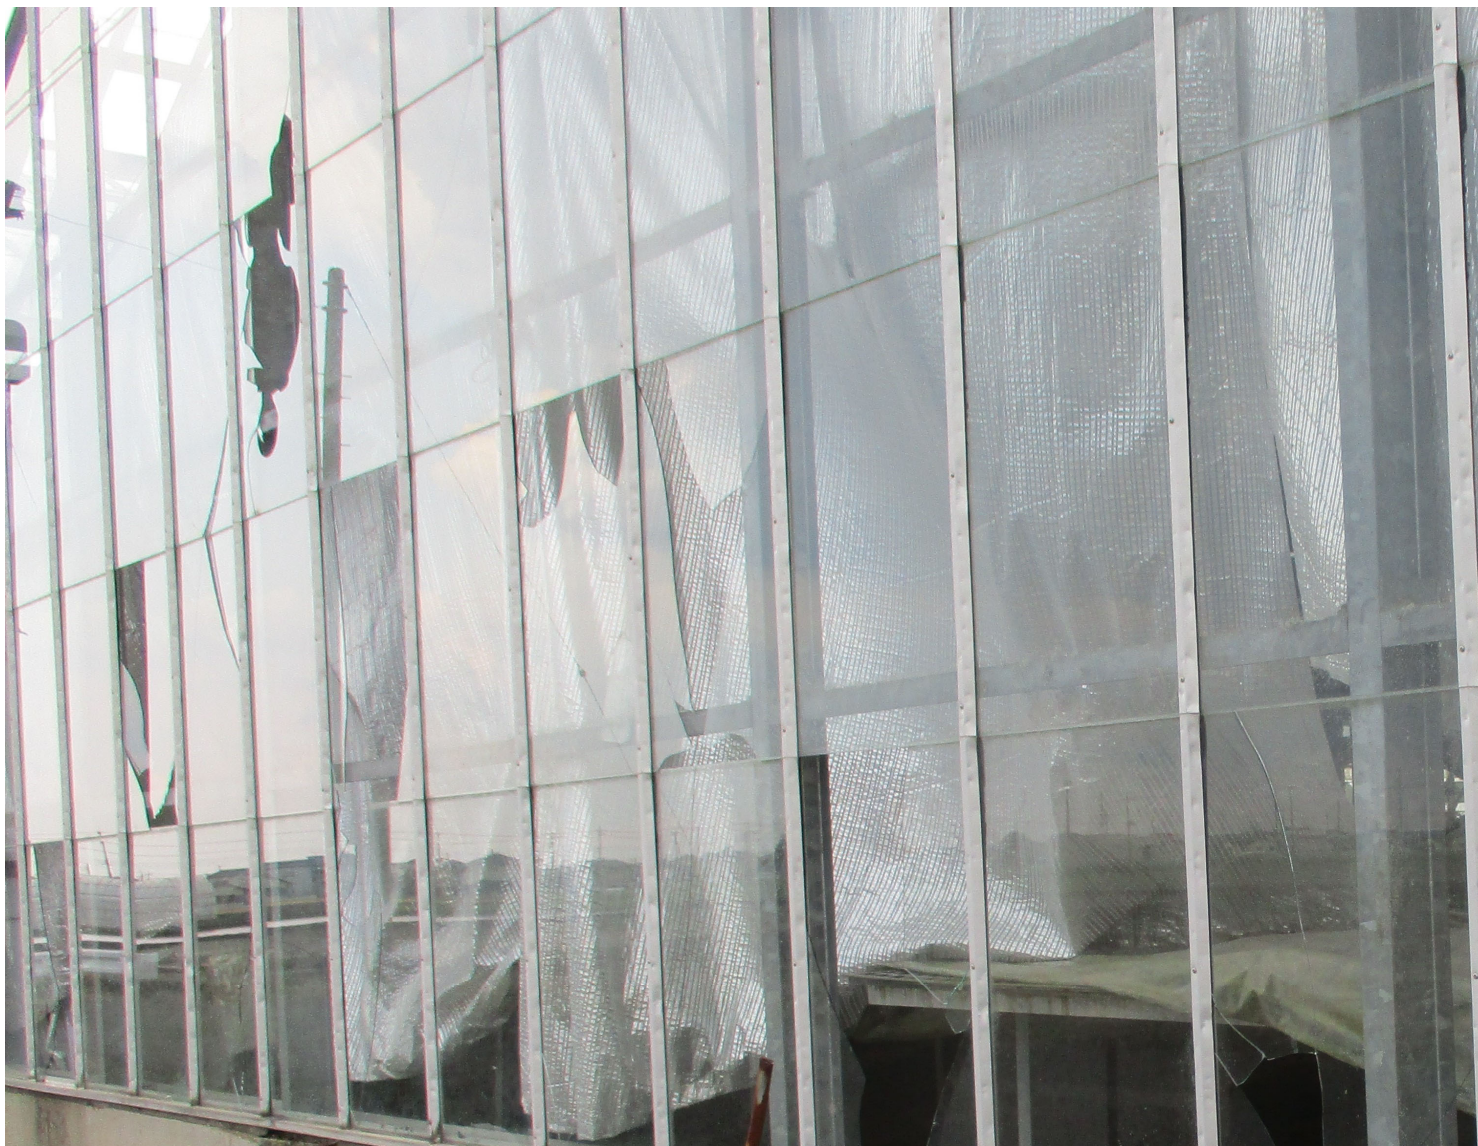
ガラス温室（北側妻面）の被害

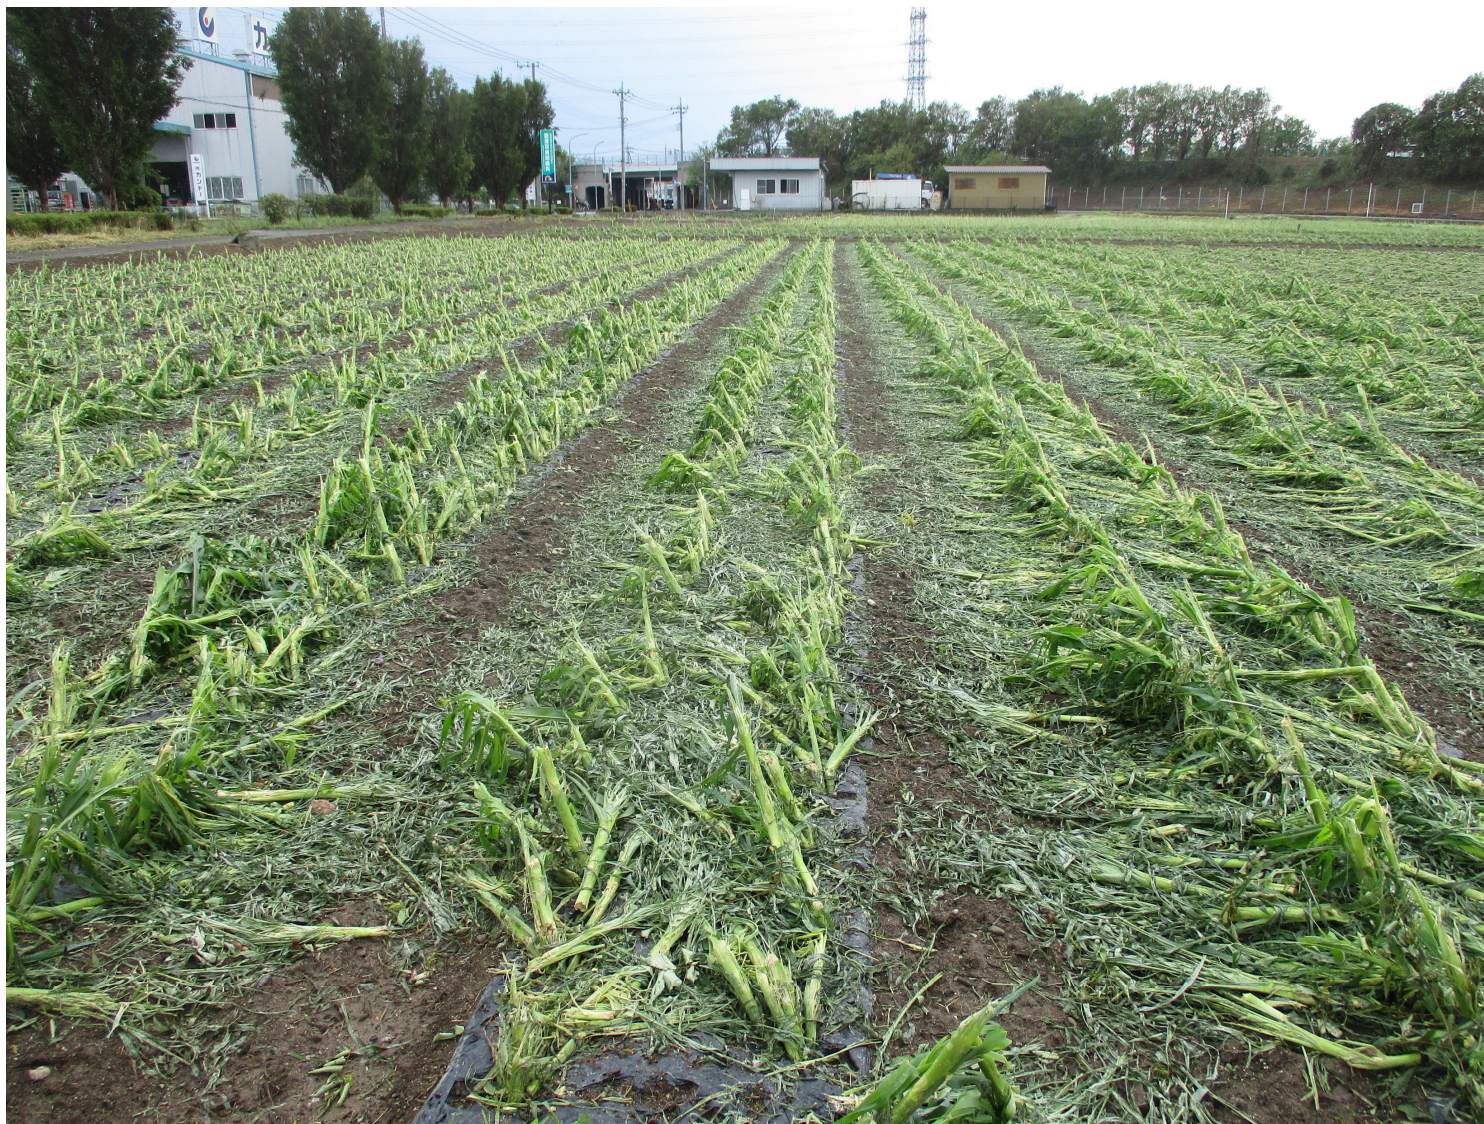
トウモロコシの被害

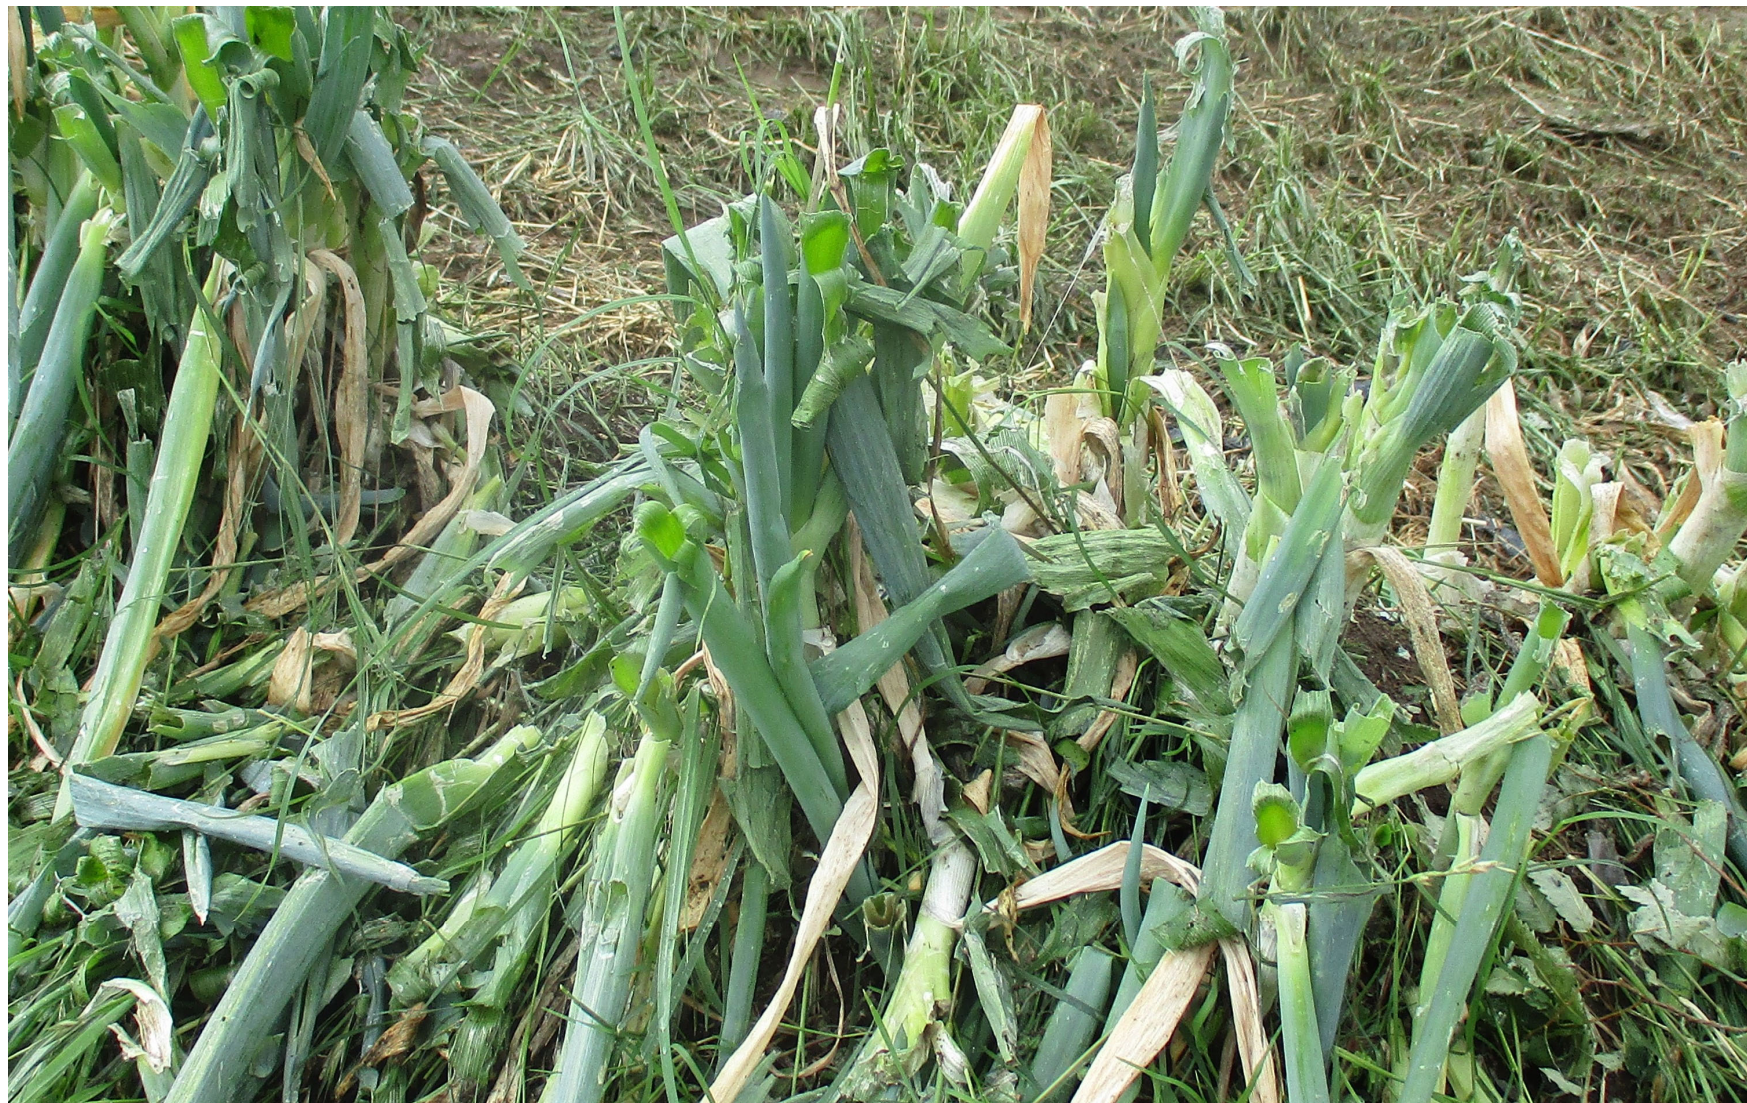
ネギの被害

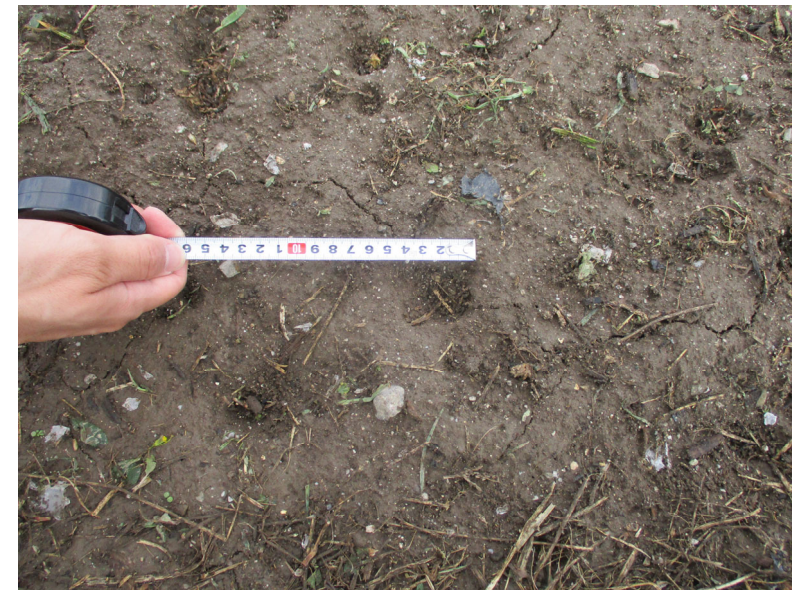
ひょうによるとみられる土壌表面の穴（凹み）

ひょうの粒径は3～4cmと推定

被害情報や目撃情報と一致

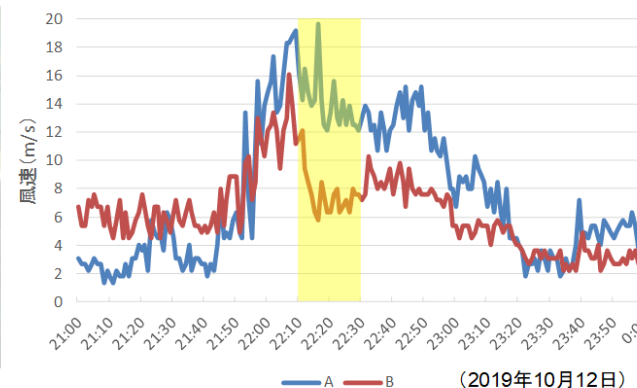
Bの風速はAよりも46%低い↓

台風1824号時にみられた平地林による農作物被害の軽減
(A畑のハクサイは被害大. B畑ではほとんど被害なし)

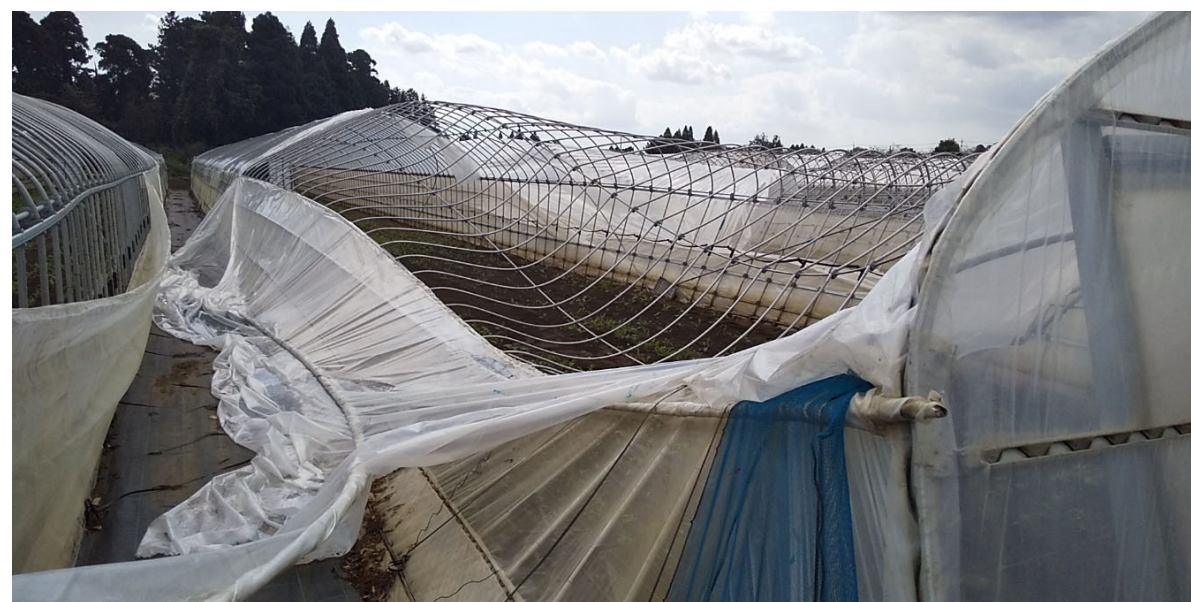
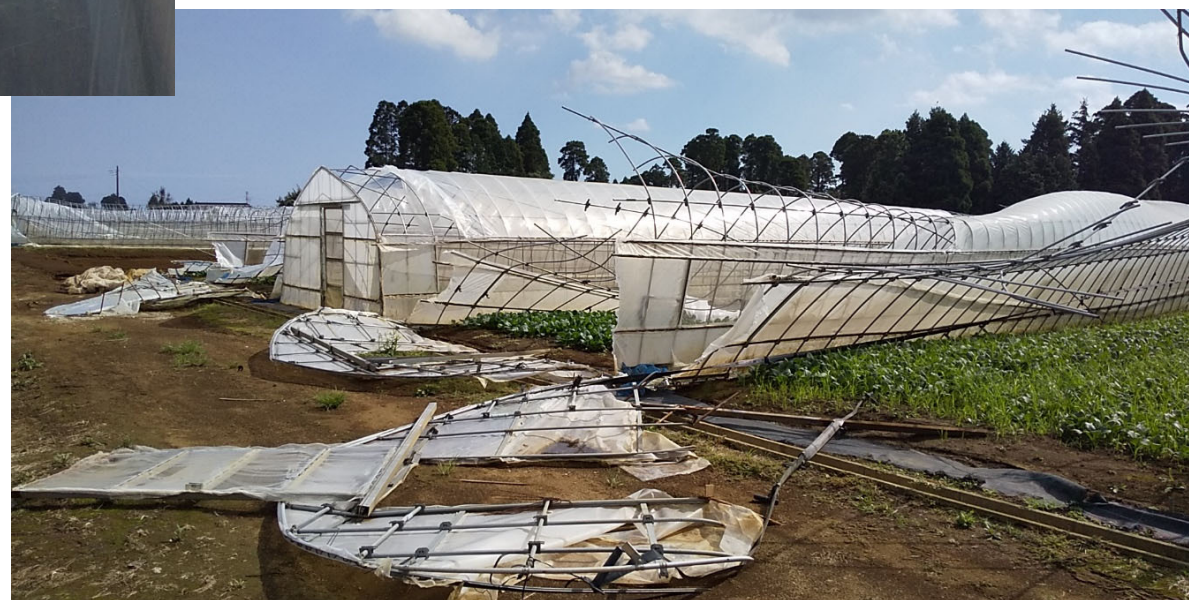
千葉県八街市 (2019年9月20日)

: 甚大な被害

パイプハウス

(間口約5m~7m, 奥行き約23m~50m,
パイプ径22.2mm, スパン長45cm、0.15mm農PO)

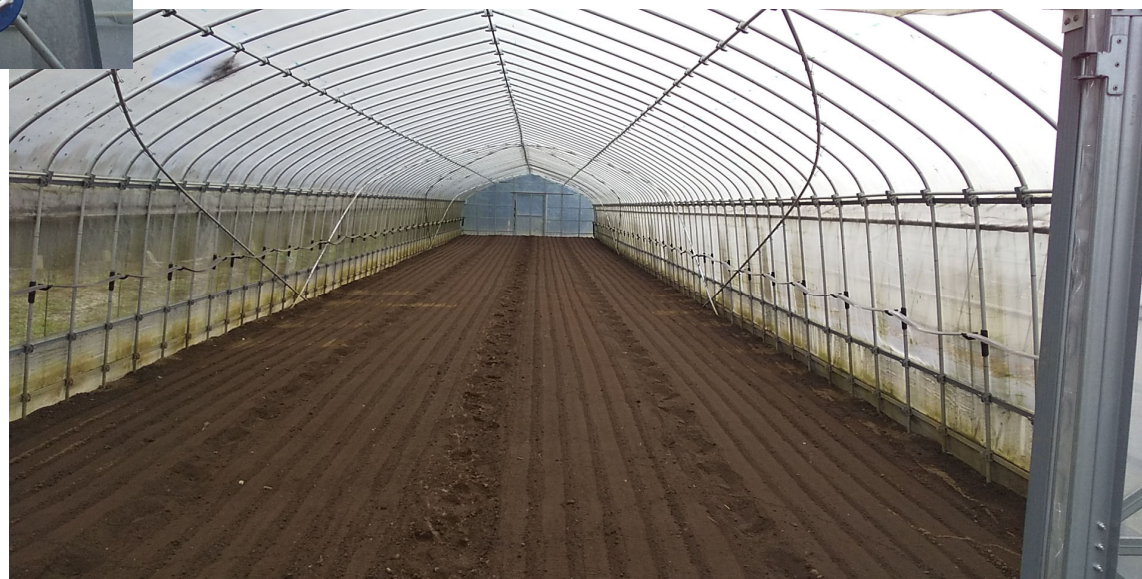
千葉県八街市（2019年9月20日）

: ほぼ無被害

内陸防風保安林 (千葉県)

- ・主な構成樹種：スギ、ヒノキ
- ・群落高さ約15m
- ・南東－北西方向の幅約150m
- ・管理されている様子なく、密閉度高

パイプハウス

(間口約5m～7m, 奥行き約23m～50m,
パイプ径22.2mm, スパン長45cm、0.15mm農PO)
