# 森林の防災減災機能に に基づいた森林管理の考え方

森林総合研究所

玉井幸治

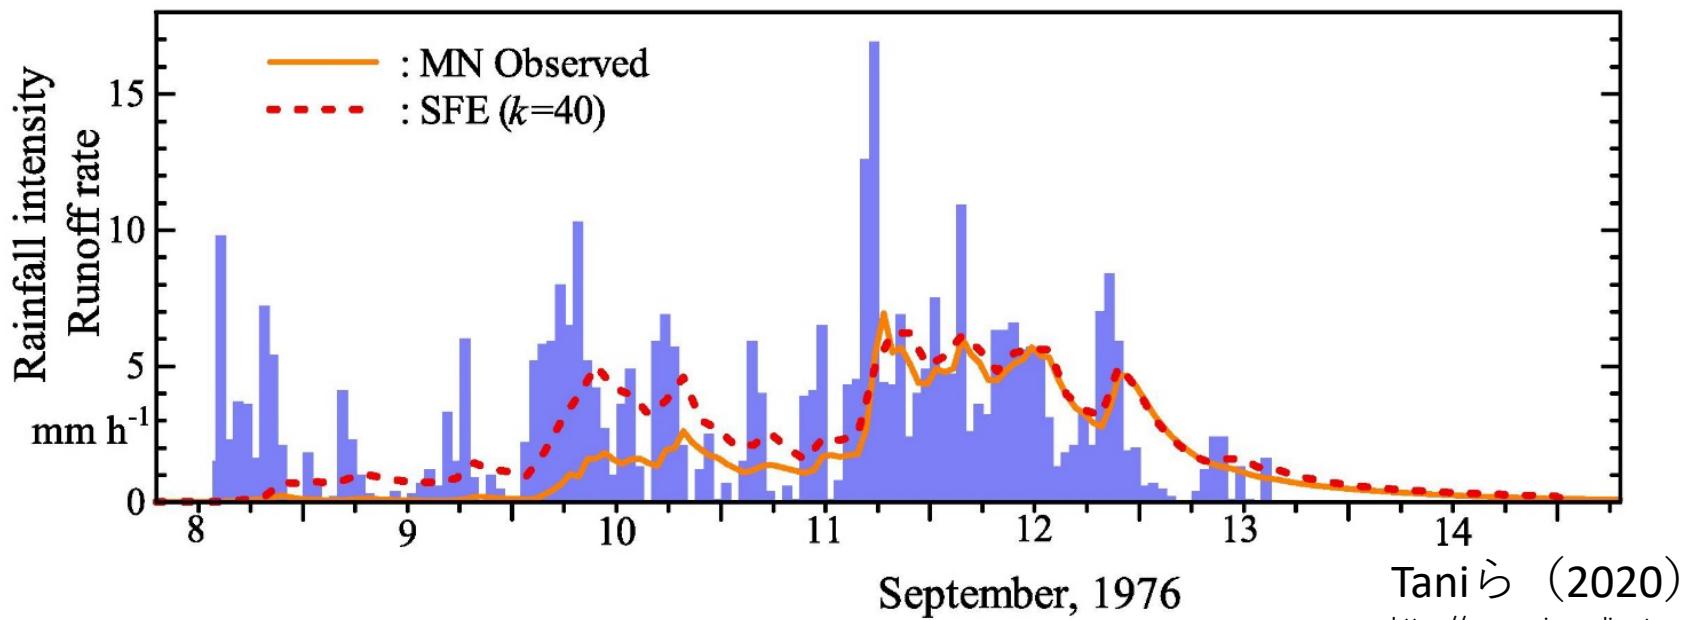
# 洪水緩和機能（観測データから）

- ・森林土壤の含水量が増加している状態から、増加しない状態へ移行
- ・含水量が増加しない状態でも、降水量に比べて流出量は平滑化  
(ピーク流量の低下、流出遅延)
- ・森林の洪水緩和機能は、含水量の増加による初期損失の効果だけではない。

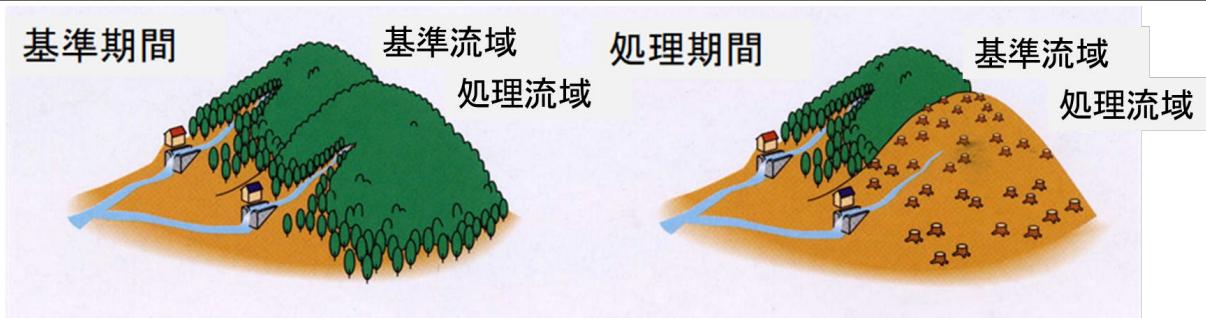
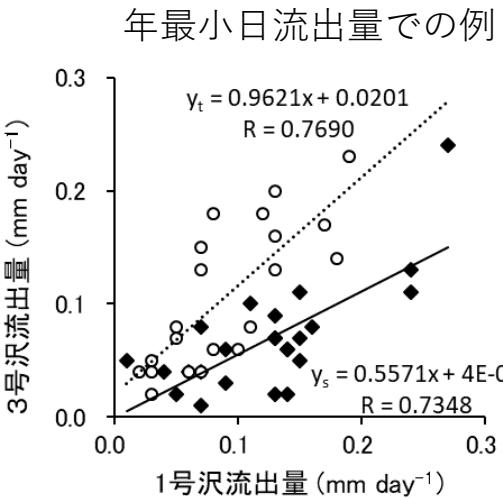
## 解析方法：対照流域法

基準期間（両流域の森林とも健在）での、両流域からの流出量の相対関係を求める。  
相対関係は、森林の状態、地形・地質による影響を反映。

処理期間（基準流域の森林のみ健全）での、両流域からの流出量の相対関係を求める。  
相対関係は、森林の状態、地形・地質による影響を反映。

基準期間から処理期間への、両流域からの流出量の相対関係の変化を調べる。  
相対関係の変化は、森林の状態の変化を反映（地形・地質は大きく変化しないため）。

1年間の観測で1点

たくさんの点（長期観測）が必要：長期水文観測の意義

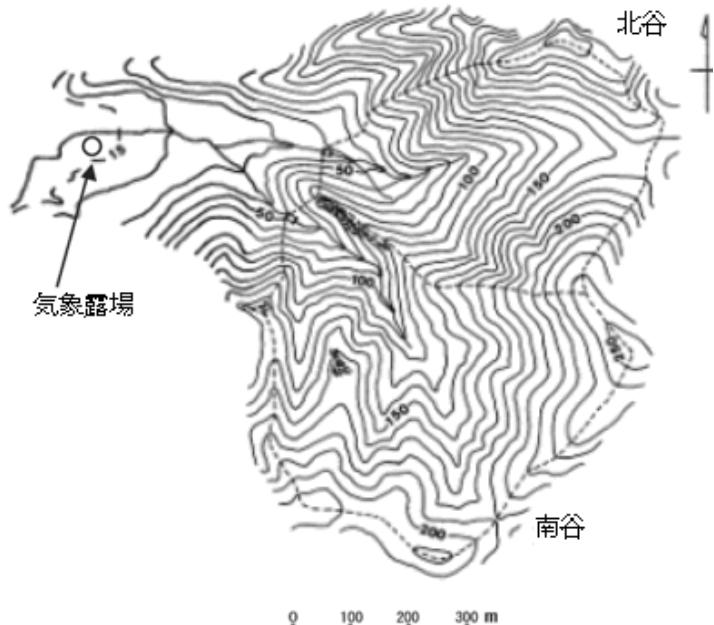
## 解析方法：試験地と使用データ

事例	試験地	基準流域 (流域面積)	処理流域 (流域面積)	基準期間	処理期間	処理流域での出来事
1	岡山市 竜ノ口山	北谷 (17.274ha)	南谷 (22.611ha)	1937-1958 1966-1977 1998-2002 (39年)	1960-1965 1981-1996 (22年)	林野火災(1959年9月) マツ枯れ(1978~1980年)
2	山形県 釜淵 <sup>*1</sup>	1号沢 (3.060ha)	2号沢 (2.482ha)	1939-1947 1983-2005 (32年)	1948-1982 (35年)	皆伐(1947年12月~1948年夏) 約2割の林地が裸地の状態(1978年4月) <sup>*2</sup>
3			3号沢 (1.540ha)	1961-1963 1985-2005 (24年)	1964-1984 (21年)	斜面下部の部分皆伐(1964年1, 2月) 斜面上部の部分皆伐(1969年12月)

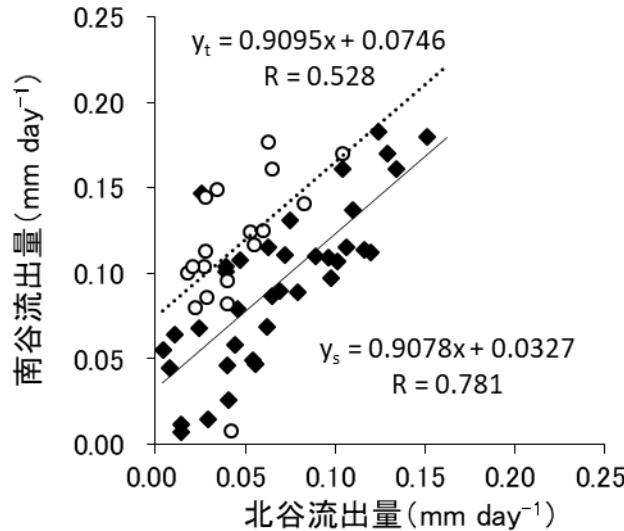
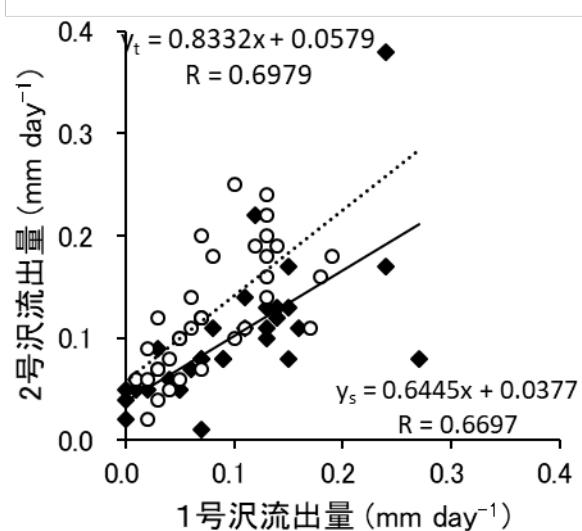
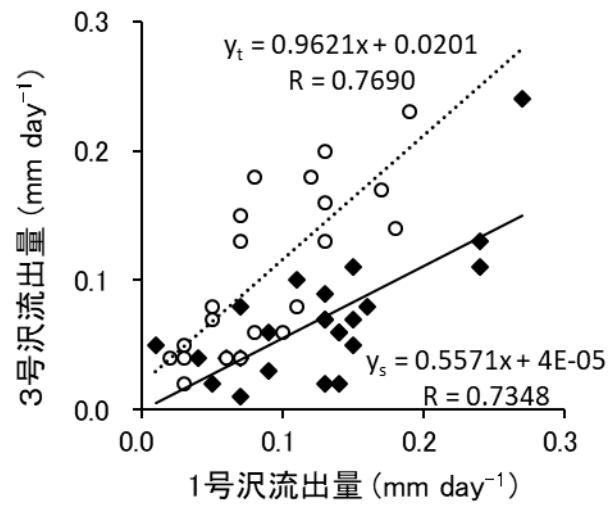
### 基準期間と処理期間における最小日流出量の比較

◆：基準期間、○：処理期間

破線：◆の回帰直線、点線：○の回帰直線

$y_s$ ：破線の式と相関係数、 $y_t$ ：点線の式と相関係数

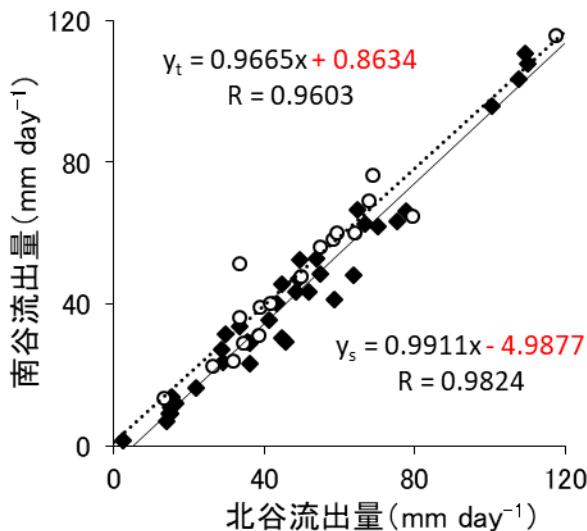
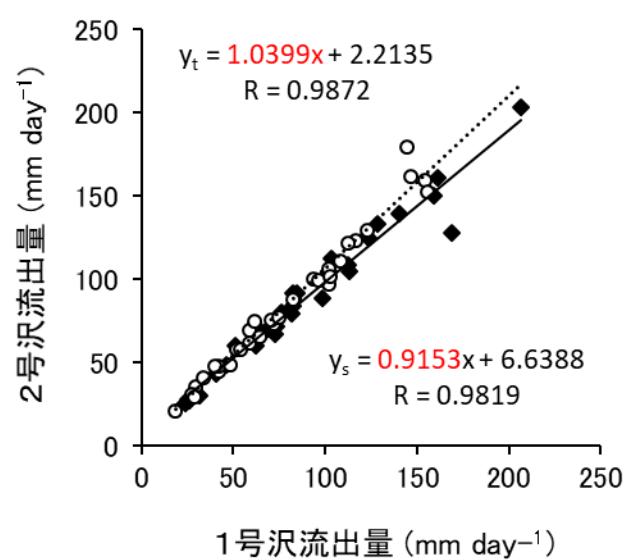
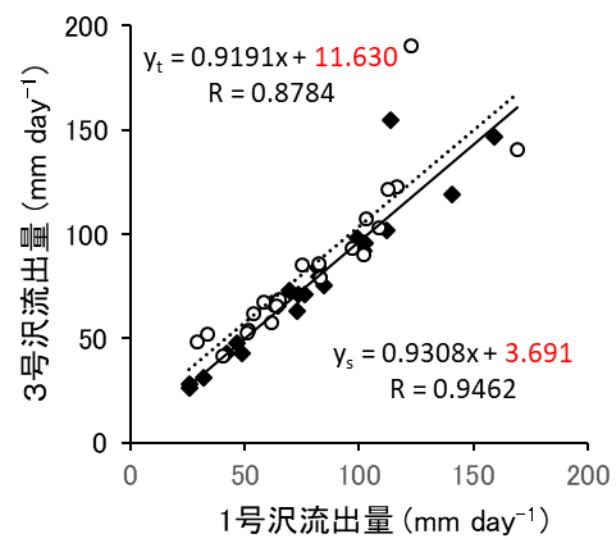
### 基準期間と処理期間における最大日流出量の比較

◆：基準期間、○：処理期間

破線：◆の回帰直線、点線：○の回帰直線

$y_s$ ：破線の式と相関係数、 $y_t$ ：点線の式と相関係数

森林による洪水緩和機能は、事例 1 と 3 では維持され、  
事例 2 では、低下と考えられた

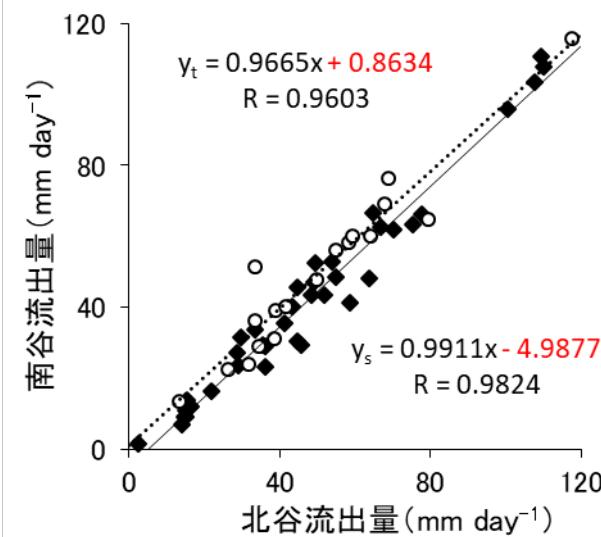
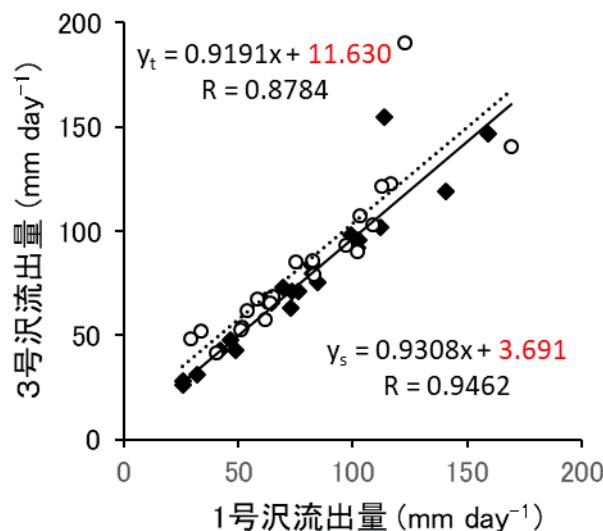
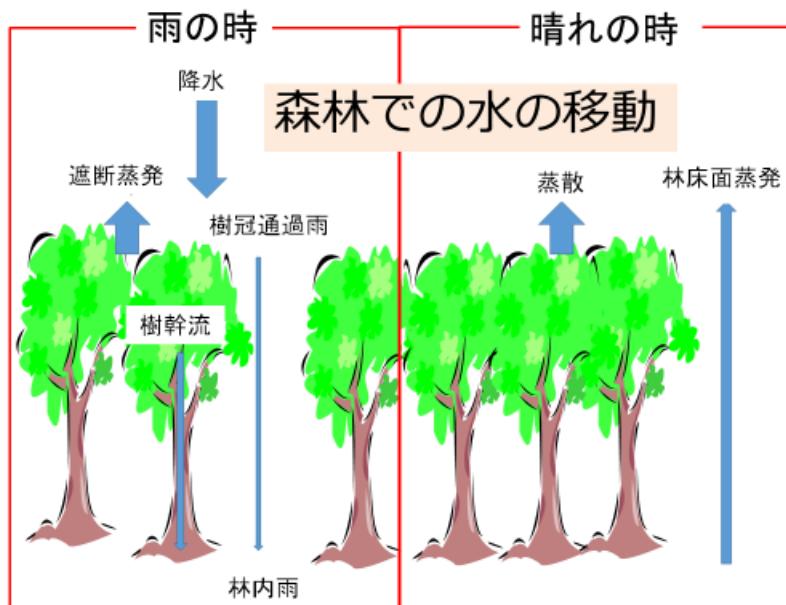
(a) 事例 1 (約6mmの差)

(c) 事例 3 (約8mmの差) 玉井 (2021)

- ・処理期間での流出増加量は、降水量に依存しない
- ・樹皮などに溜まった雨水が降雨終了後に蒸発する「遮断蒸発」の減少を反映
- ・森林樹木の伐採等が即、洪水緩和機能の低下をもたらすわけではない。

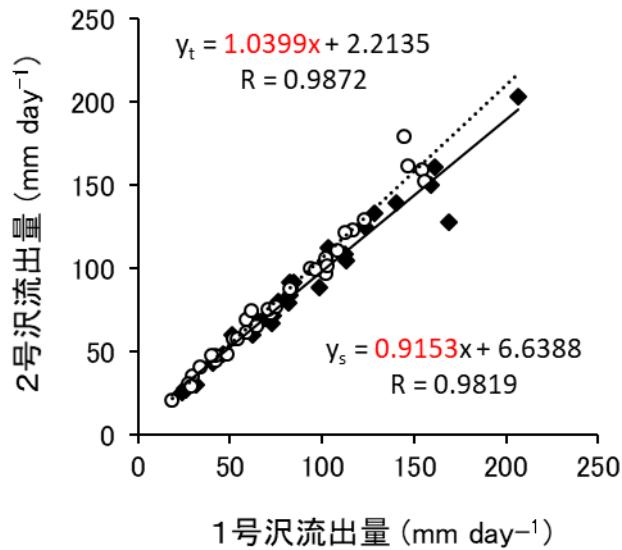
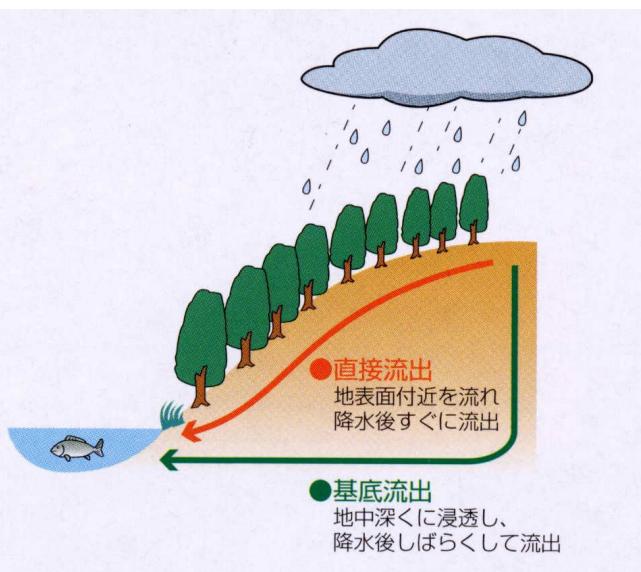
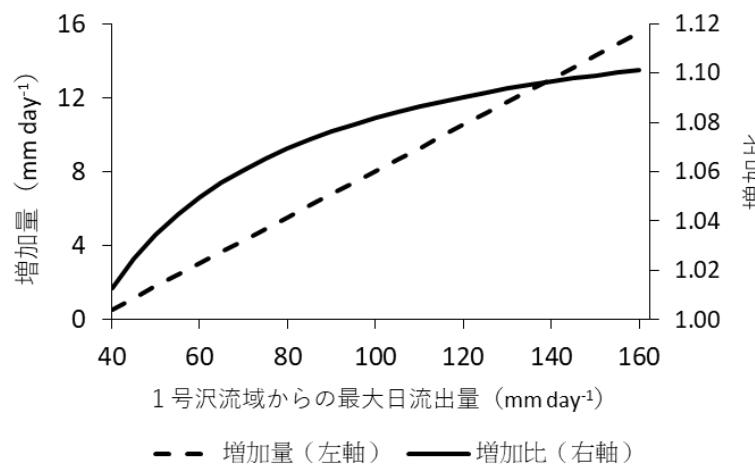
(b) 事例 2

処理期間における 2 号沢流域からの  
最大日流出量の増加量と増加比  
玉井 (2021)

- ・処理期間での流出増加量には、降水量と比例する成分が含まれている。
- ・処理期間での 2 号沢流域では、約 2 割の土地が雪崩や斜面崩壊により裸地となっていた。
- ・裸地化に起因する、直接流出に分配される雨水の増加を反映。
- ・森林の洪水緩和機能は低下した可能性。

- ・森林樹木の伐採等が即、洪水緩和機能の低下をもたらすわけではない。
- ・森林土壤が保全されていれば、  
森林樹木の伐採によって渴水時流出量は増加する。
- ・森林土壤が劣化した場合には、  
洪水緩和機能低下と渴水時流出量減少の可能性が考えられる。

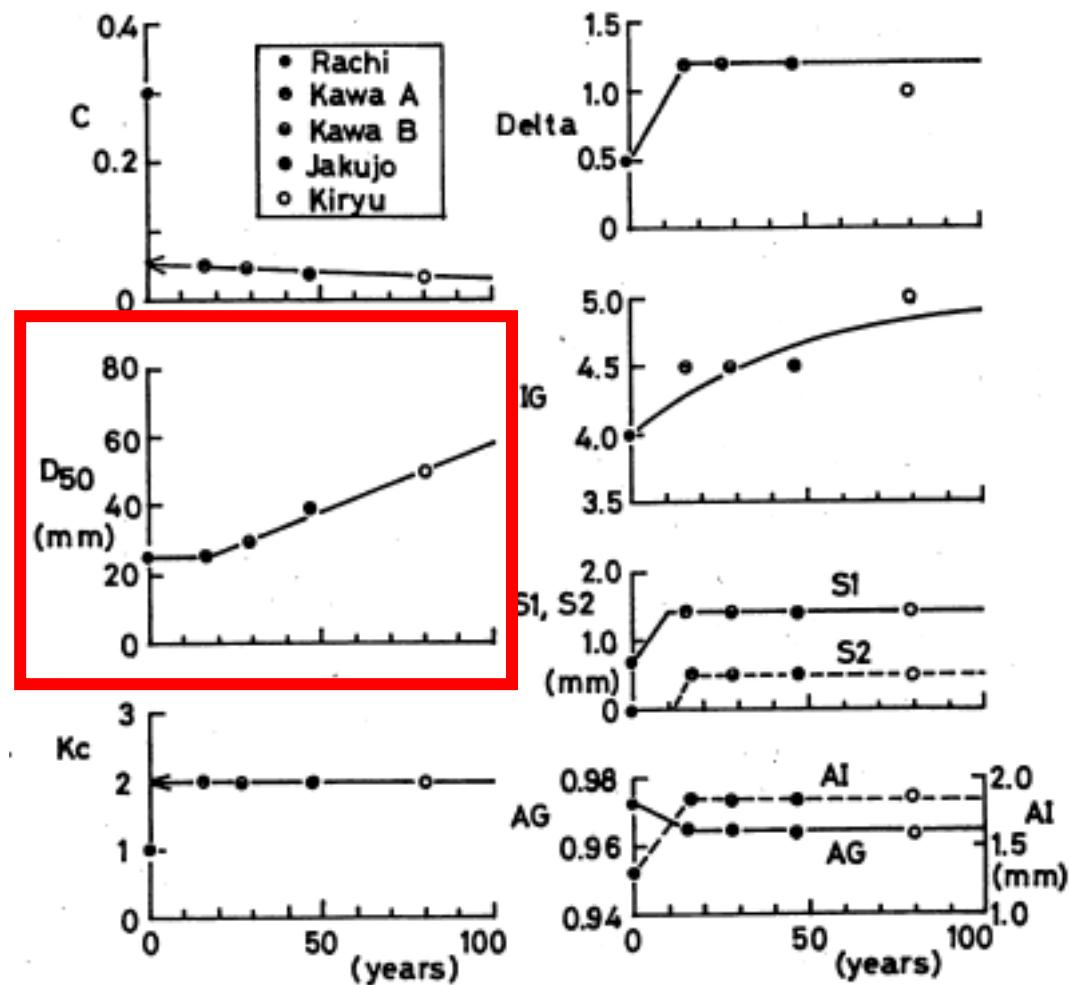
流域名	緑化工事からの経過年数
裸地	0
川向A	18
川向B	30
若女	49
桐生	82

D<sub>50</sub> : 森林土壤の発達具合を示す変数

土壌に関する部分

植生に関する部分

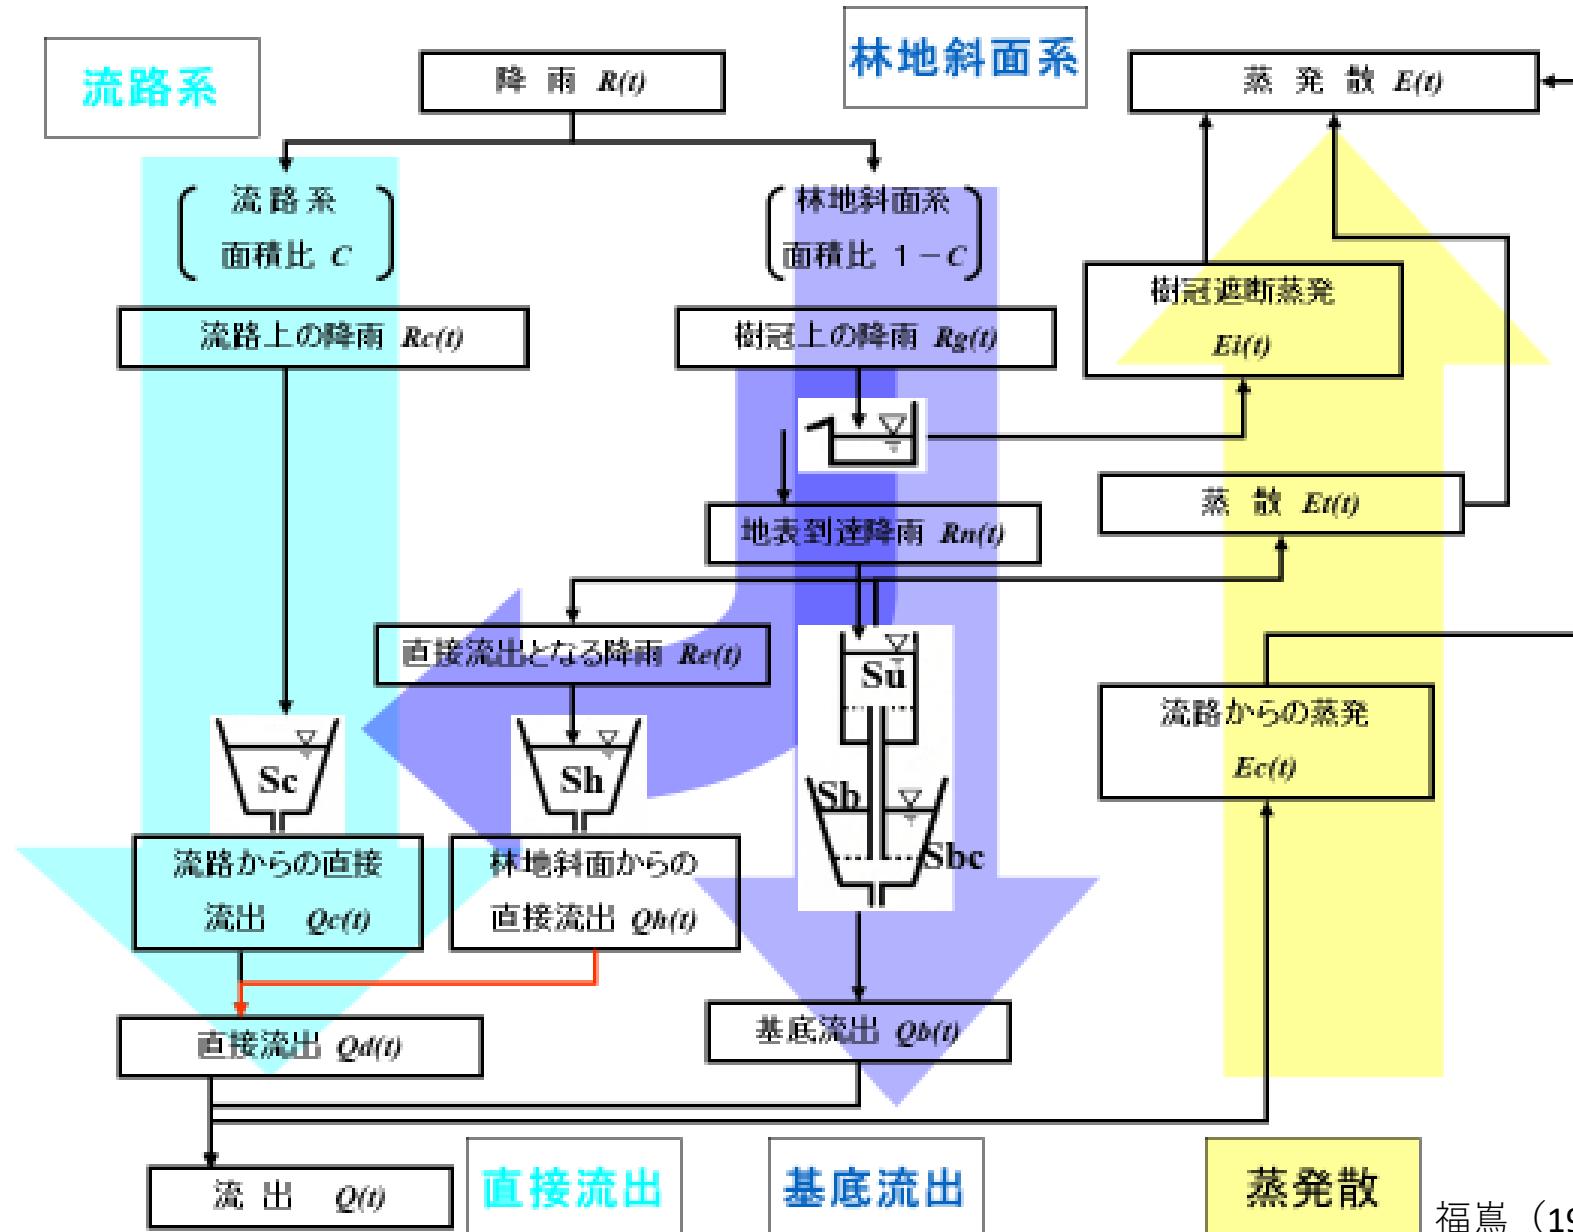
福島 (1987に加筆)

土壌に関する 変数	植生に関する 変数	時間流出量 (mm/hour)		年最大値 年最小値	年最大値 年最小値	年最大値 年最小値
			年最大値	年最小値			
Run 1	桐生（土壌あり）	桐生（植生あり）	5.0	0.01			
Run 2	裸地（土壌なし）	桐生（植生あり）	9.3	0.002			
Run 3	裸地（土壌なし）	裸地（植生なし）	9.3	0.03

土壤が無くなると  
年最大値 増加  
年最小値 減少

植生が無くなると  
年最大値 變化無  
年最小値 増加

- ・洪水緩和機能と渴水時流出量を維持するためには、森林土壌の保全が重要。
- ・水資源が不足している地域では、植生管理による水資源の確保は選択肢。
- ・しかし降水量が多い（豪雨・土砂災害も多い）日本では、土壌の保全を基本に考える。

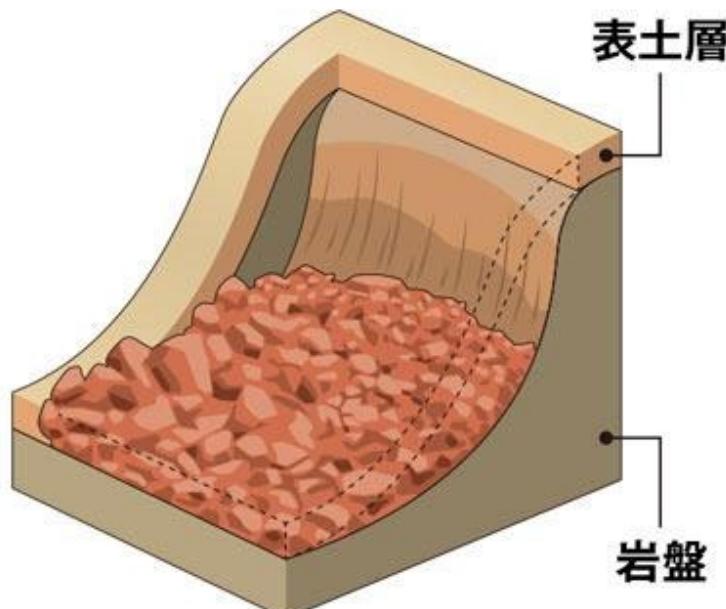
### 深層崩壊

表土層と岩盤が同時に崩れ落ち、  
土砂や岩は膨大な量になる

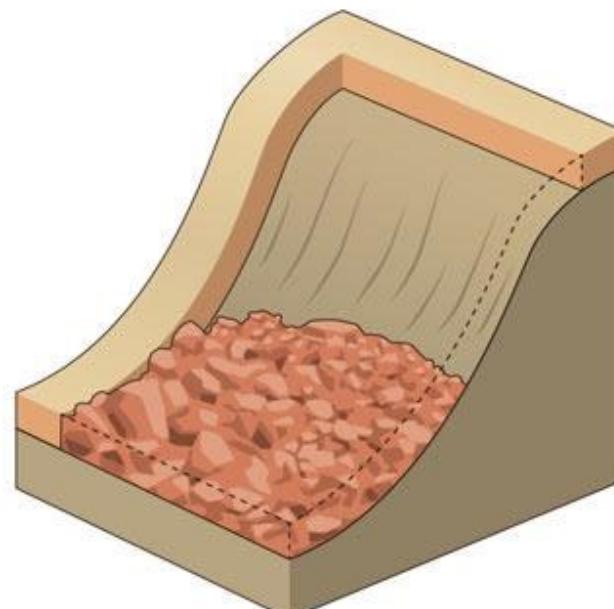
### 表層崩壊

表土層だけが崩れ落ちる  
地すべりや土石流

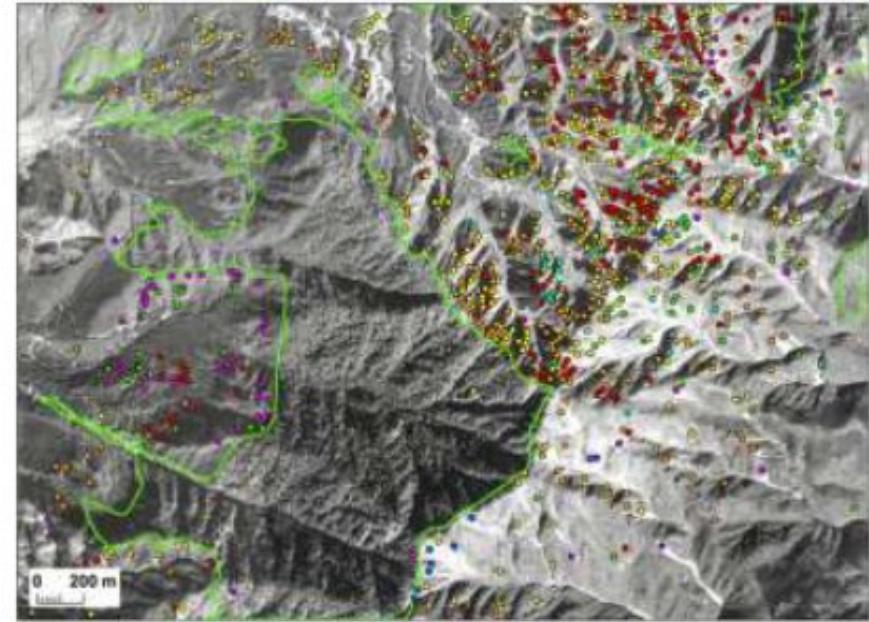
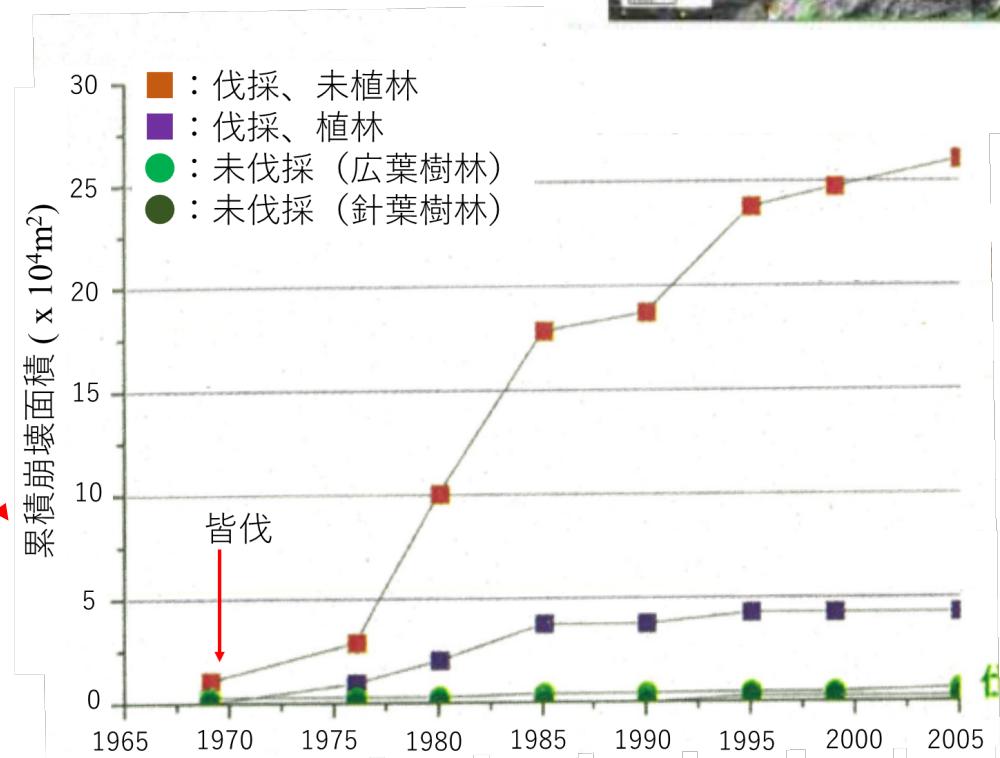
森林の皆伐後に、多数の斜面崩壊が  
発生した事例（多田、2021）

- 伐採後に植栽されれば、  
15年経過後には、崩壊は発生しなくなる。
- 伐採後に未植栽であれば、  
30年以上経過しても、崩壊が発生。

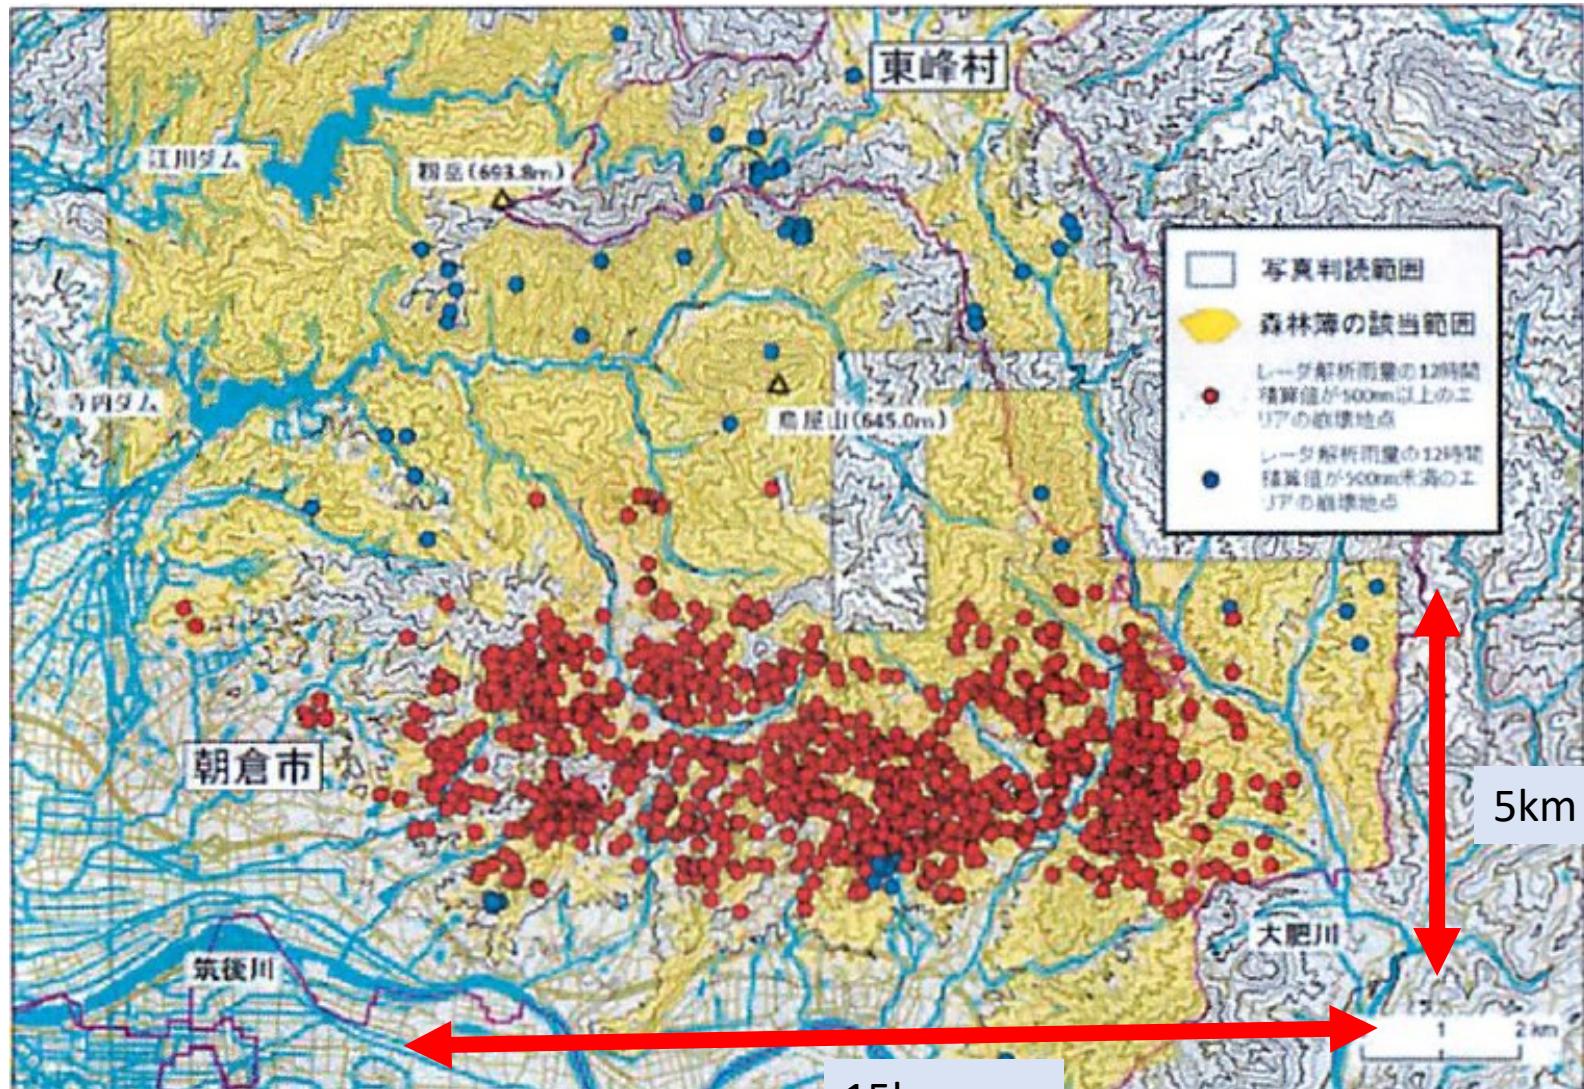
## 2017年九州北部豪雨災害にて

- : 500mm以上の地点での崩壊地点
- : 500mm未満の地点での崩壊地点

(7月5日10~22時の12時間積算降水量にて)

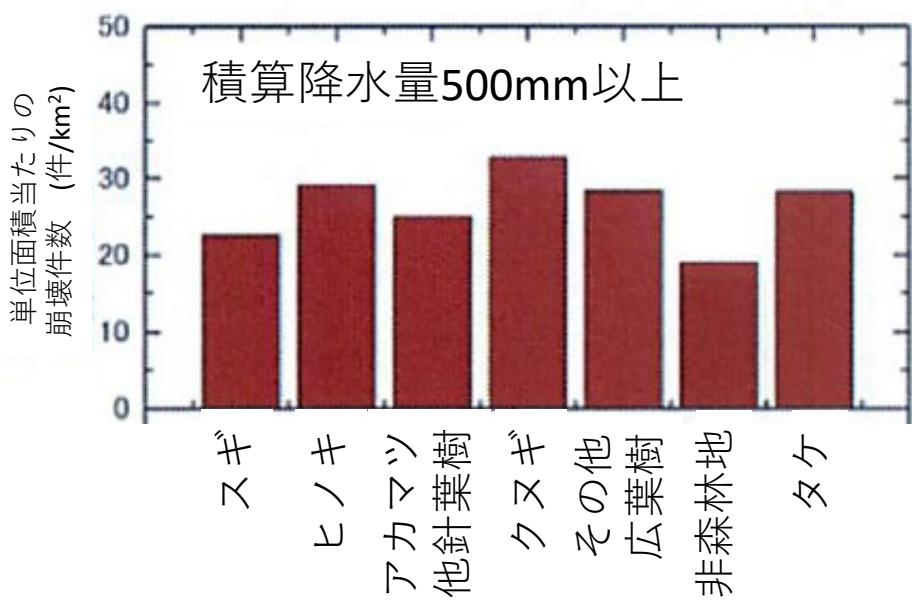
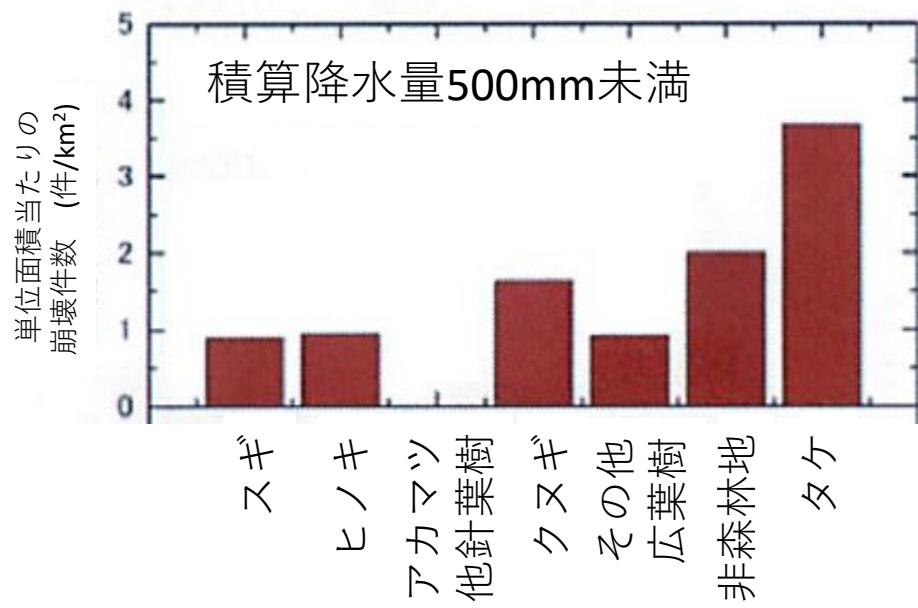
- 積算降水量500mm以上の範囲では、  
スギ林・ヒノキ林と森林地以外での単位面積当たりの崩壊発生件数の差は明瞭では無い。
- 積算降水量500mm未満の範囲では、  
スギ林・ヒノキ林における単位面積当たりの崩壊発生数が、  
森林地以外での発生件数より少ない傾向にある。

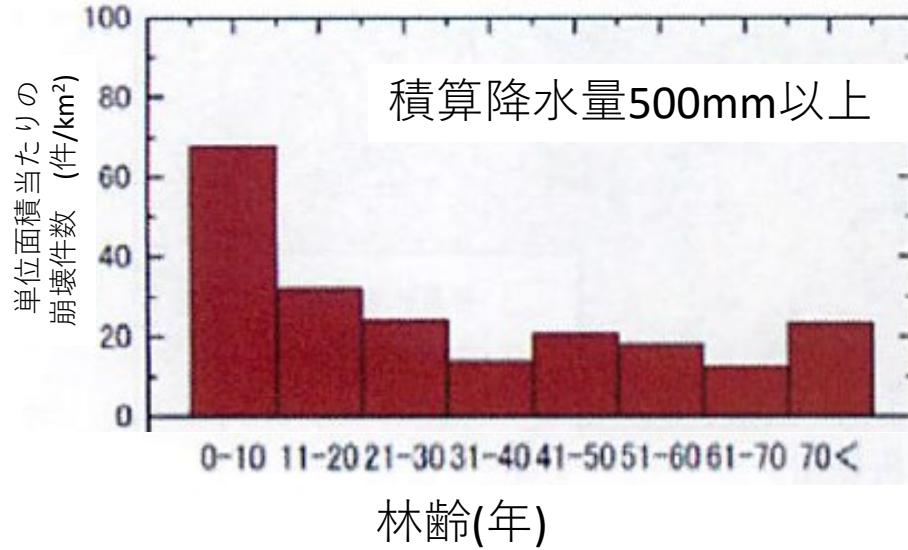
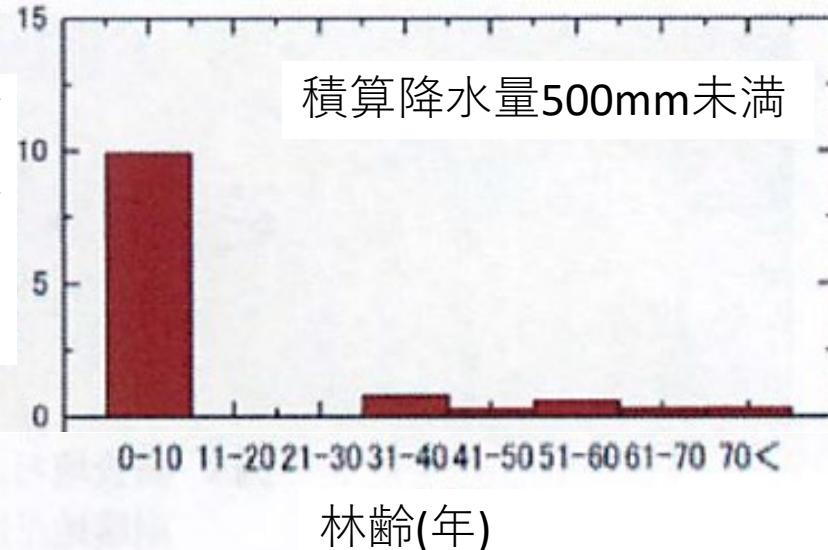
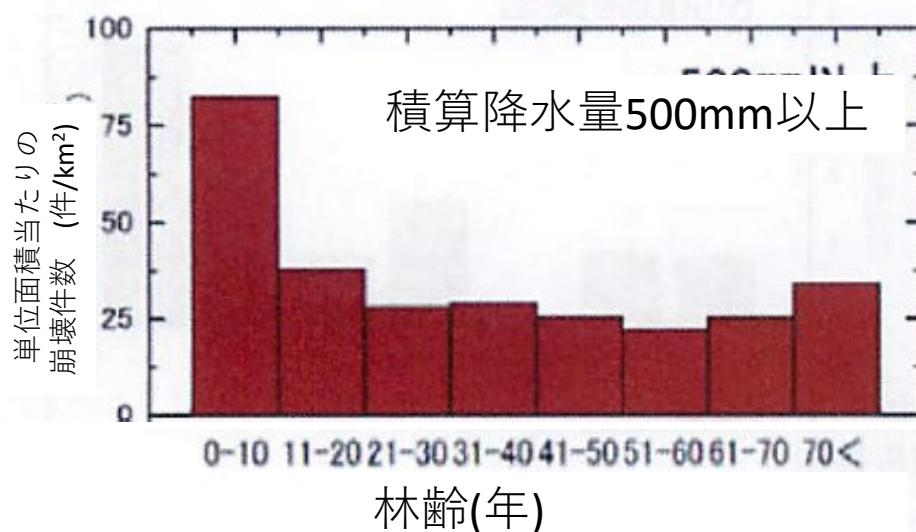
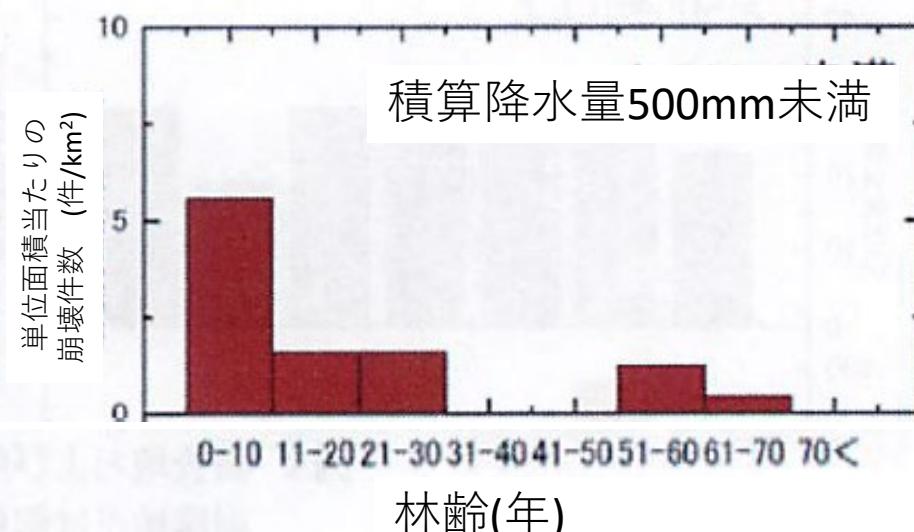
スギ

ヒノキ

林齢10年以下の森林では、単位面積当たりの崩壊件数が多い傾向にある。

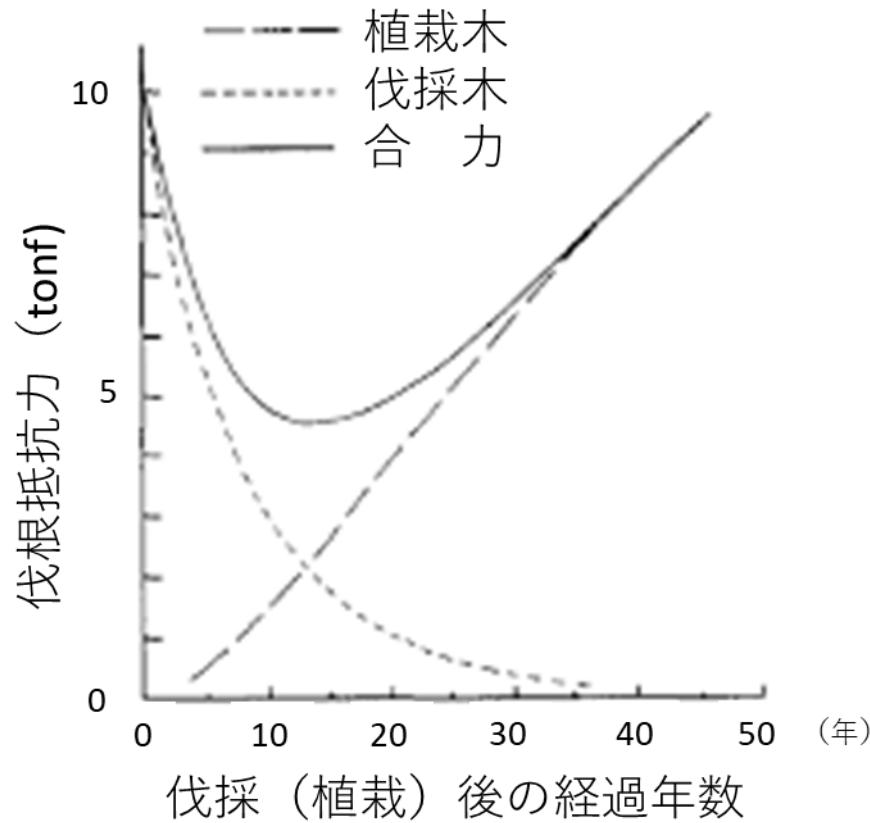
## 樹木根系による斜面強度補強効果 (表層崩壊)

伐採（植栽）後の10～20年程度の間は、樹木根系による補強効果は低下

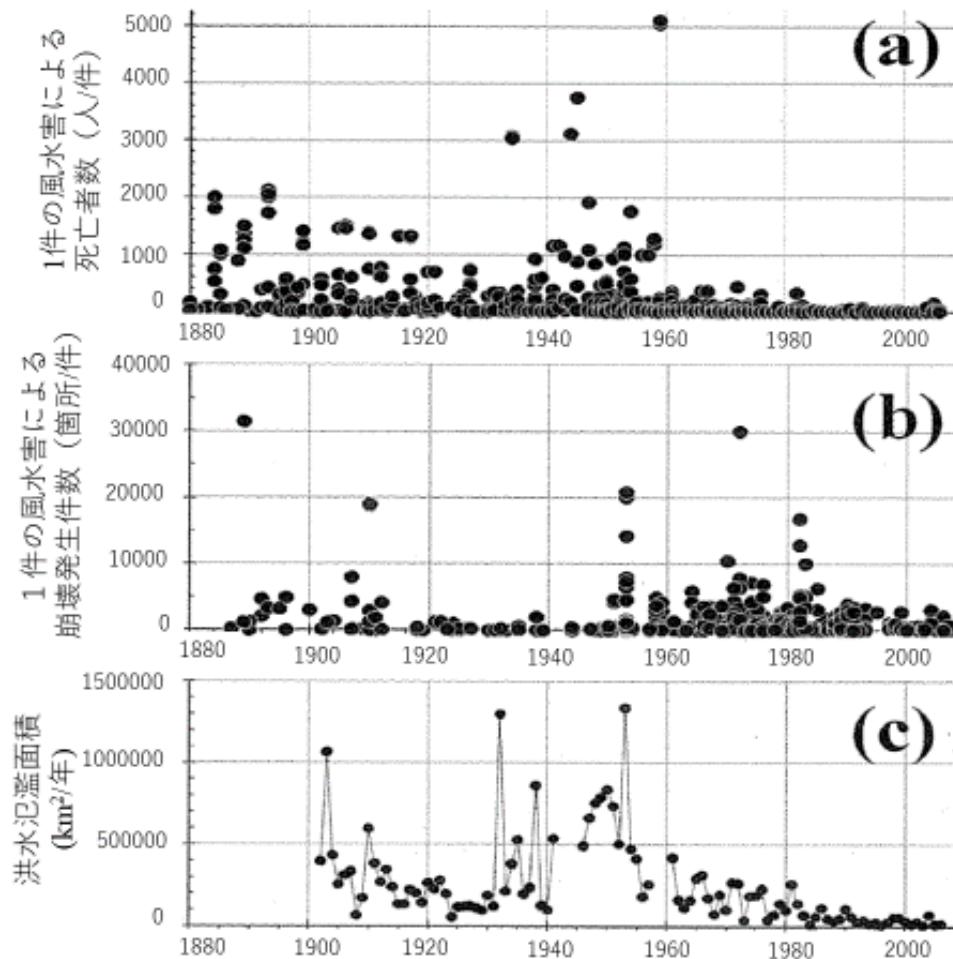
風水害による被害の経年変化 (多田、2018)

1960年以降、風水害による被害は低下

- ・治山・治水施設の整備
- ・森林の充実（伐採量、落葉落枝の林内残置）
- 石油、化学肥料、外材の普及による

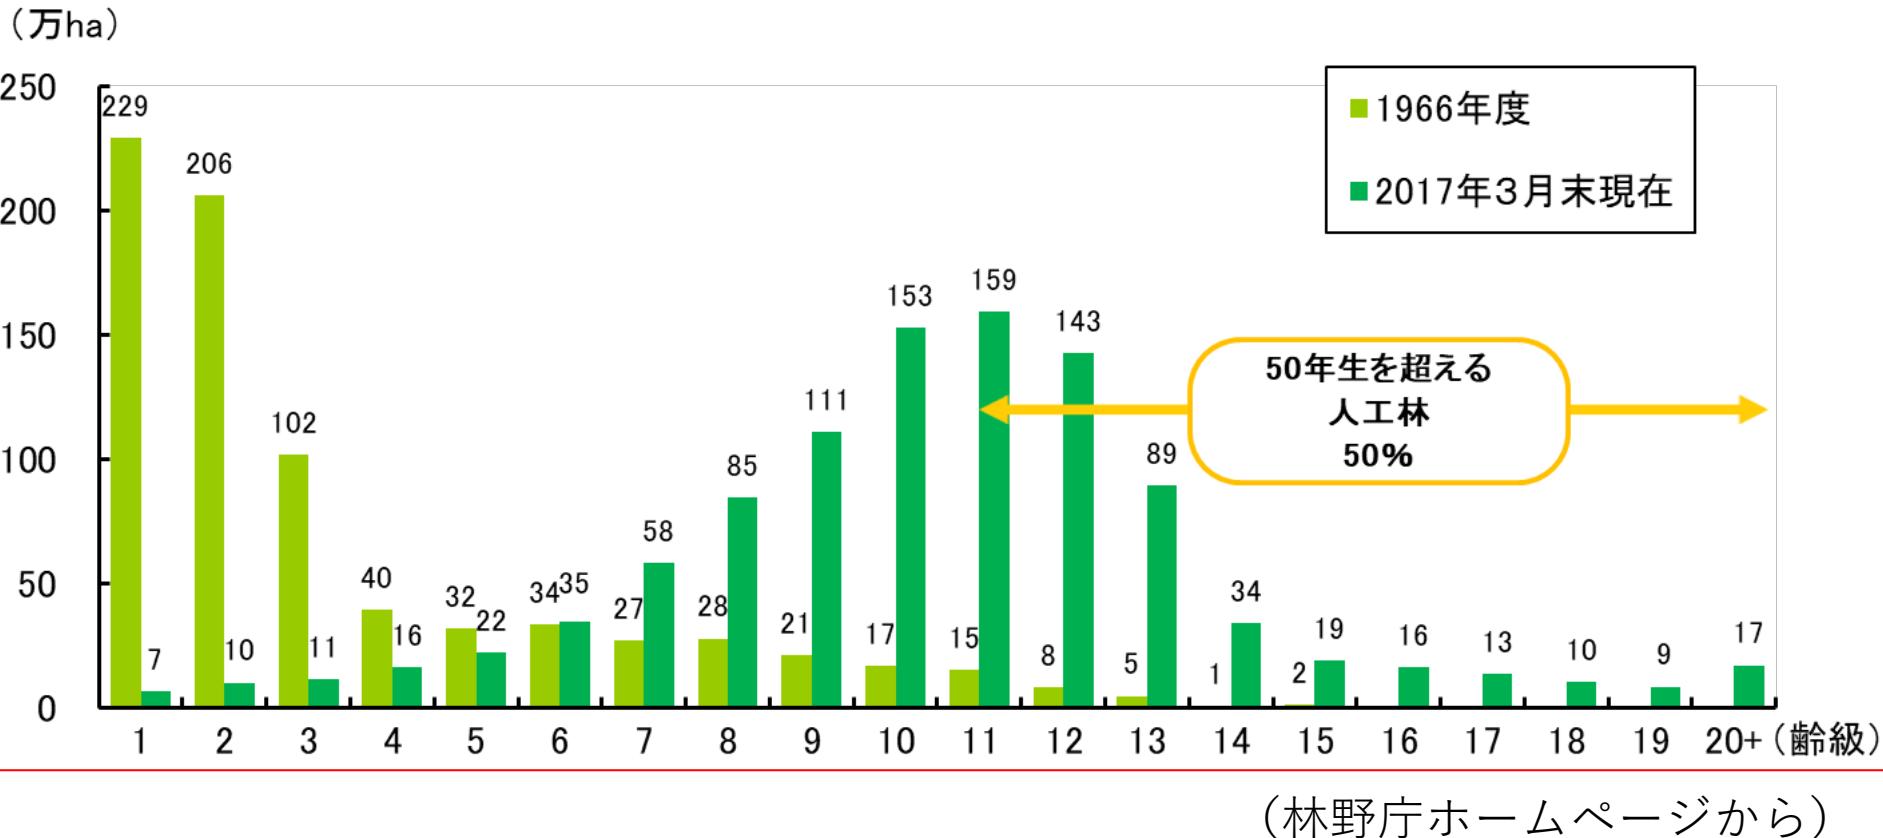
- ・1966年度に比べて2017年度の森林は充実しており、森林による防災減災機能は高い状態になると考えられる。
- ・かつてのような森林であつたら、近年の災害はより甚大であったと考える。

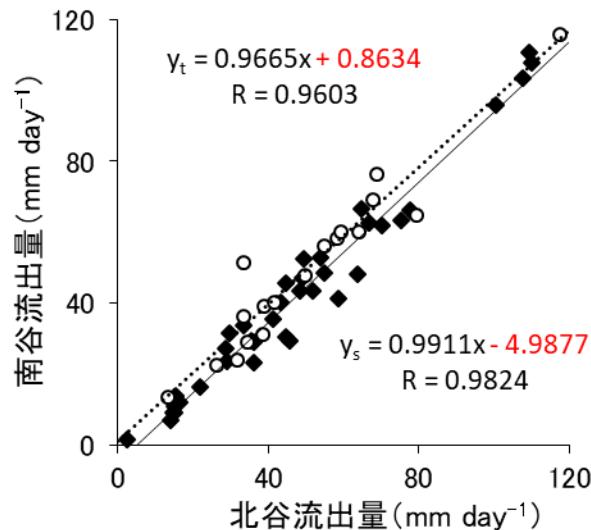
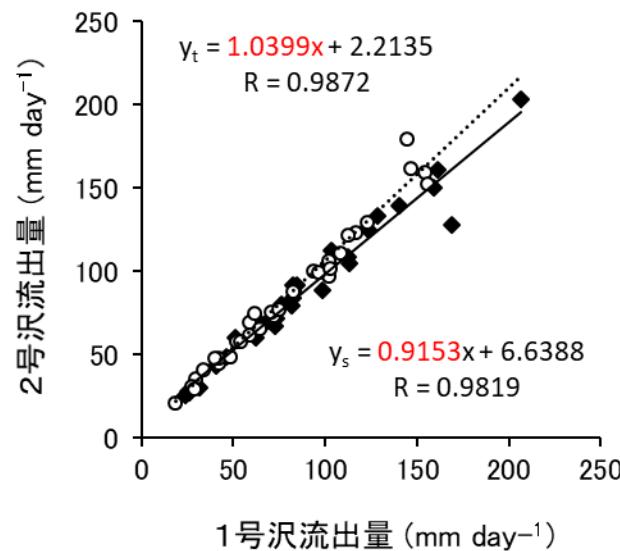
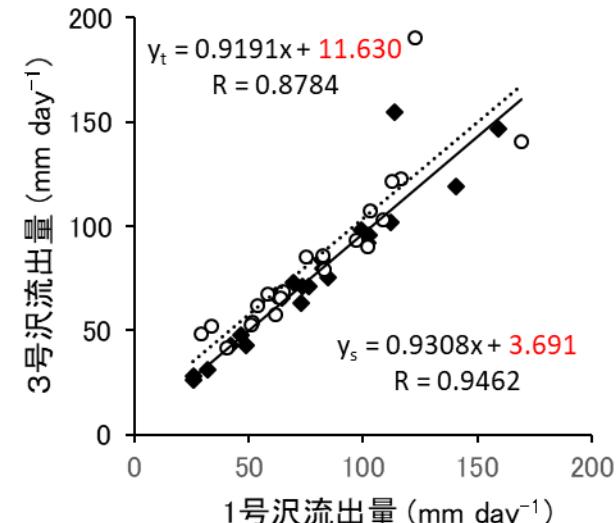
### 基準期間と処理期間における最大日流出量の比較

◆：基準期間、○：処理期間

破線：◆の回帰直線、点線：○の回帰直線

$y_s$ ：破線の式と相関係数、 $y_t$ ：点線の式と相関係数

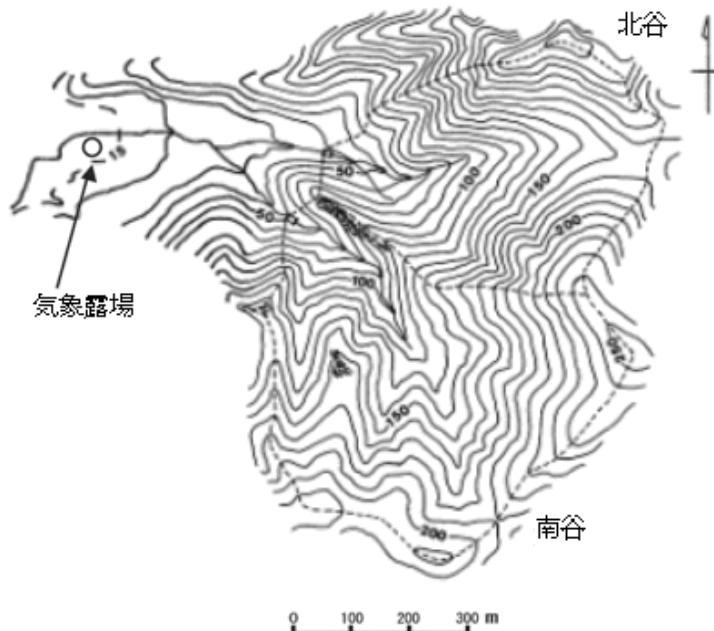
竜ノ口山

# 事例 1：竜ノ口山試験地 南谷流域

年	南谷	
1959	林野火災（9月）	被災後、速やかに植栽
1960	クロマツ植栽（3月）	
1978~1980	マツ枯れ	被災後、自然回復にゆだねられるも、マツ以外の樹木は健在で、根系が生存

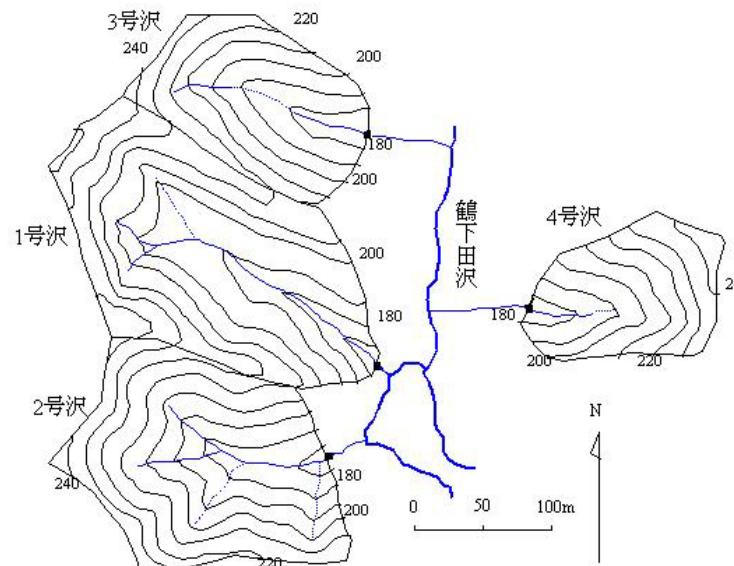
釜淵

# 事例2：釜淵試験地 2号沢流域

年	2号沢
1947	針葉樹伐採 (12月)
1948	広葉樹伐採 (~夏)
1960	スギ植栽

伐採後、速やかに植栽されず。  
切株が斜面の積雪を安定化  
1959年：流域内の半分以上が雪崩常襲地

スギ植栽後も、斜面崩壊や雪崩により  
成長不良  
1978年：流域内の約2割が裸地化

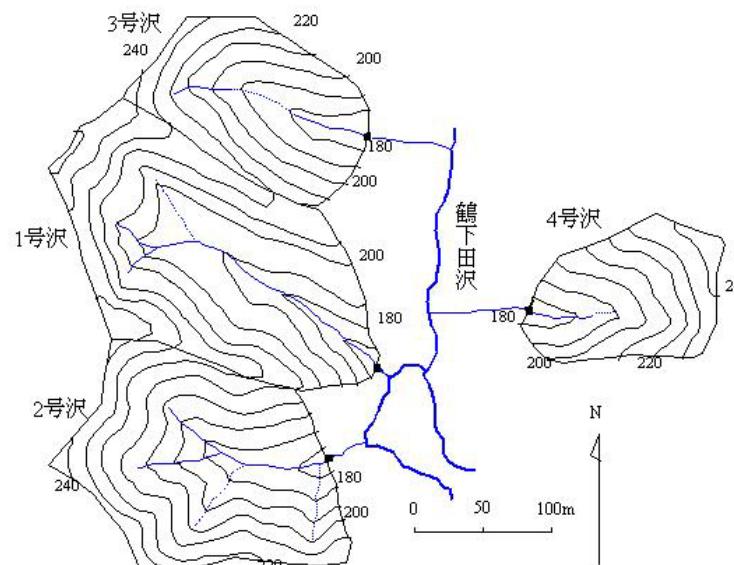
釜淵

# 事例2：釜淵試験地 3号沢流域

年	3号沢	
1964	流路沿い50%を 皆伐 (2~3月)	→ 斜面上部の樹木を残して、 伐採量を制限
1969	尾根沿い50%を 皆伐 (12月)	→ 伐採後、速やかに植栽
1970	スギ植栽 (春~梅雨期)

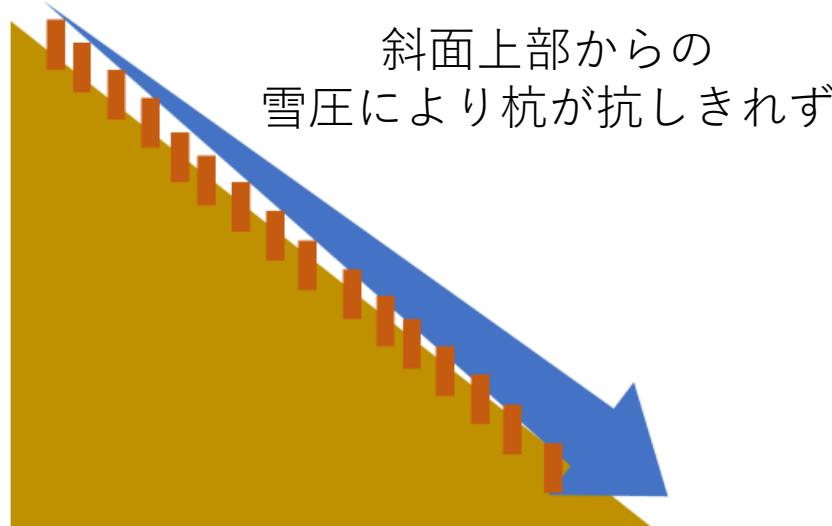
1948年以降の 2号沢

年	2号沢
1947	針葉樹伐採 (12月)
1948	広葉樹伐採 (~夏)
1960	スギ植栽
