# 森林の防災減災機能に に基づいた森林管理の考え方

森林総合研究所

玉井幸治

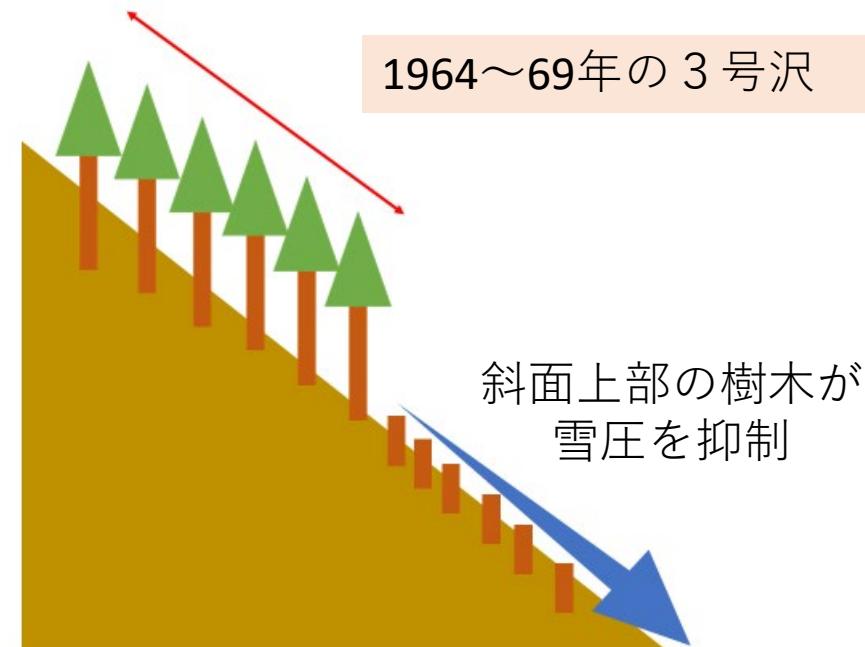
1964~69年の 3号沢

年	3号沢
1964	流路沿い50%を 皆伐 (2~3月)
1969	尾根沿い50%を 皆伐 (12月)
1970	スギ植栽 (春~梅雨期)

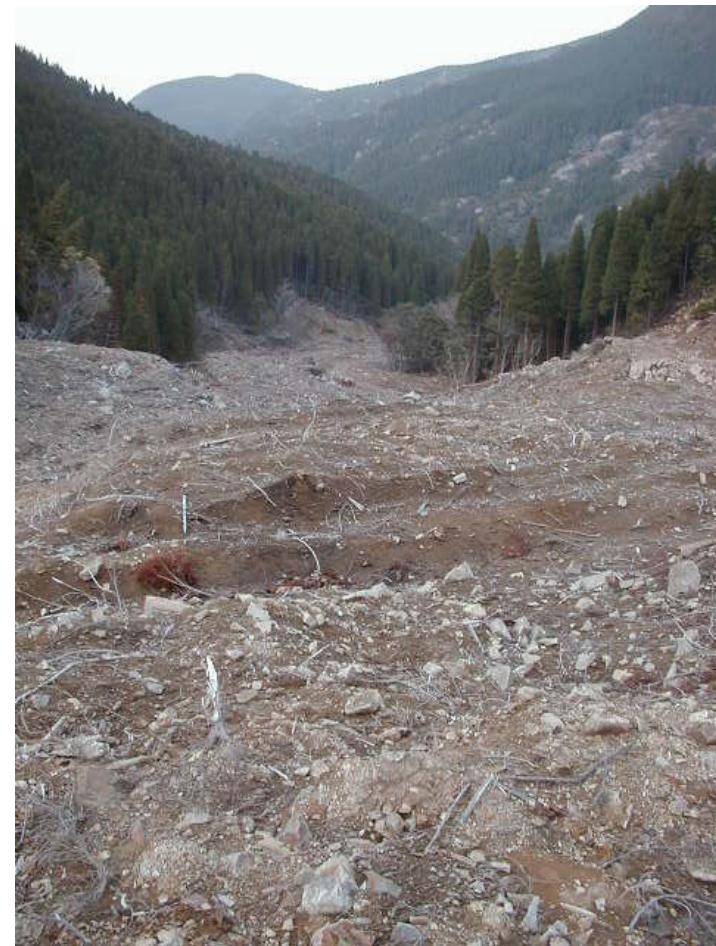
保全対象まで土石流が到達する場所

保全対象から離れた場所での崩壊のため、  
保全対象には被害の無かった事例

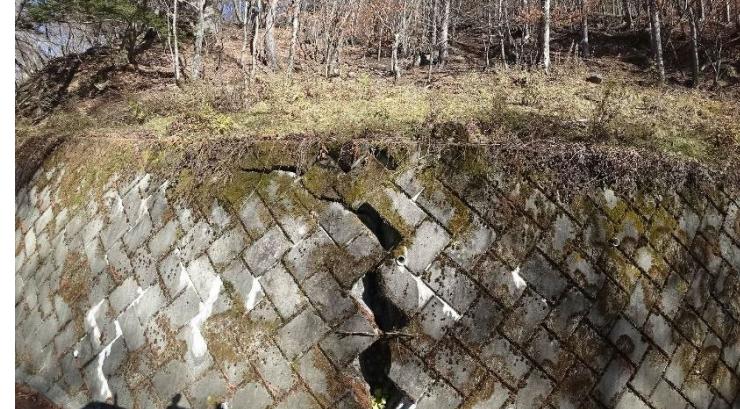
コンクリート施設などの被害は、  
斜面土壌の移動による

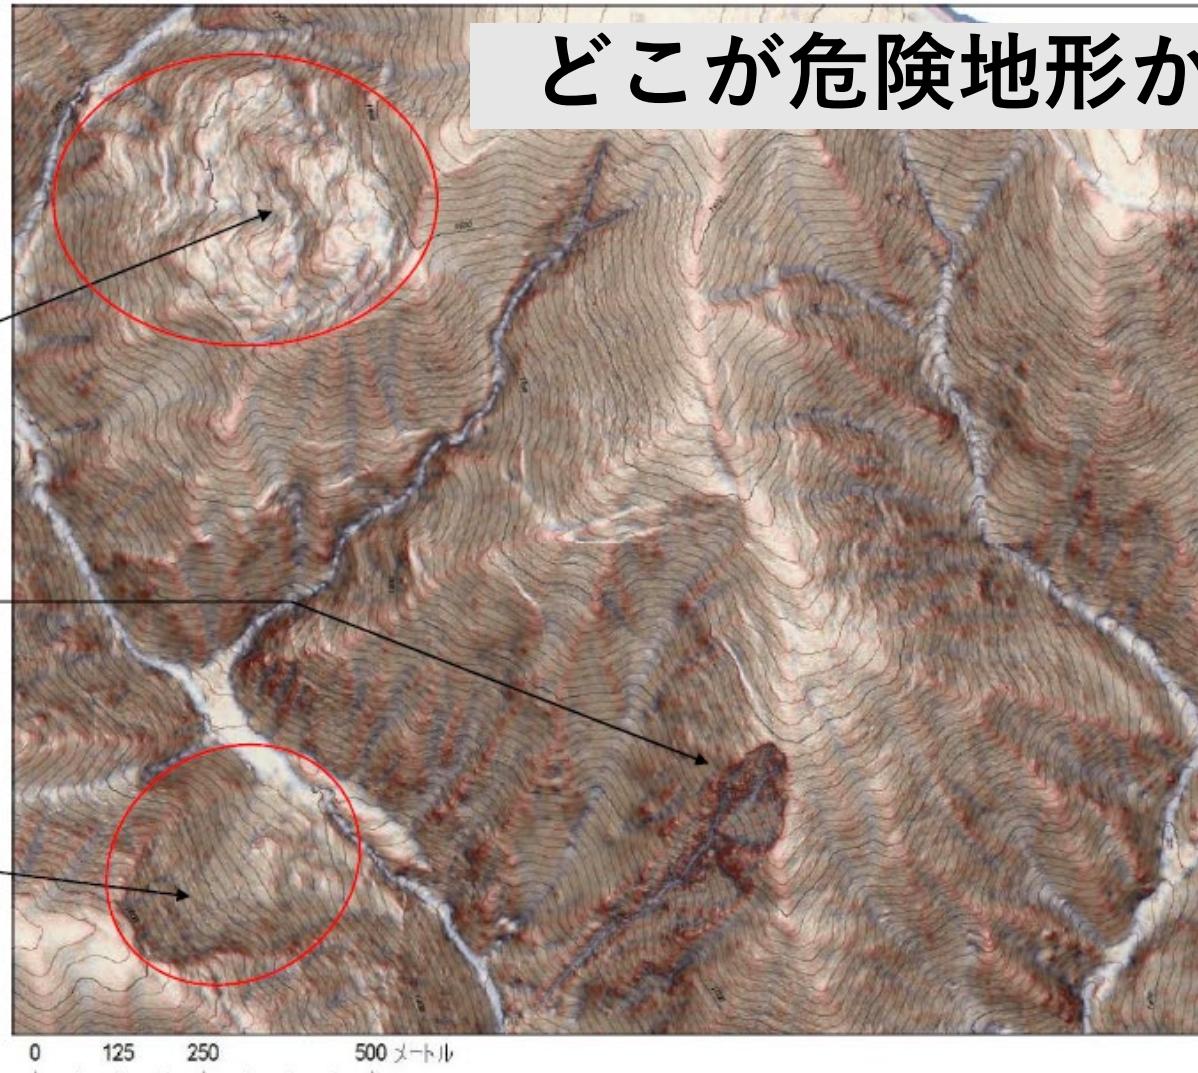
## CS立体図

どこが危険地形か？

地すべり地形、深層崩壊跡地形などの判読が容易  
現地判定が必要な場所の抽出に有効

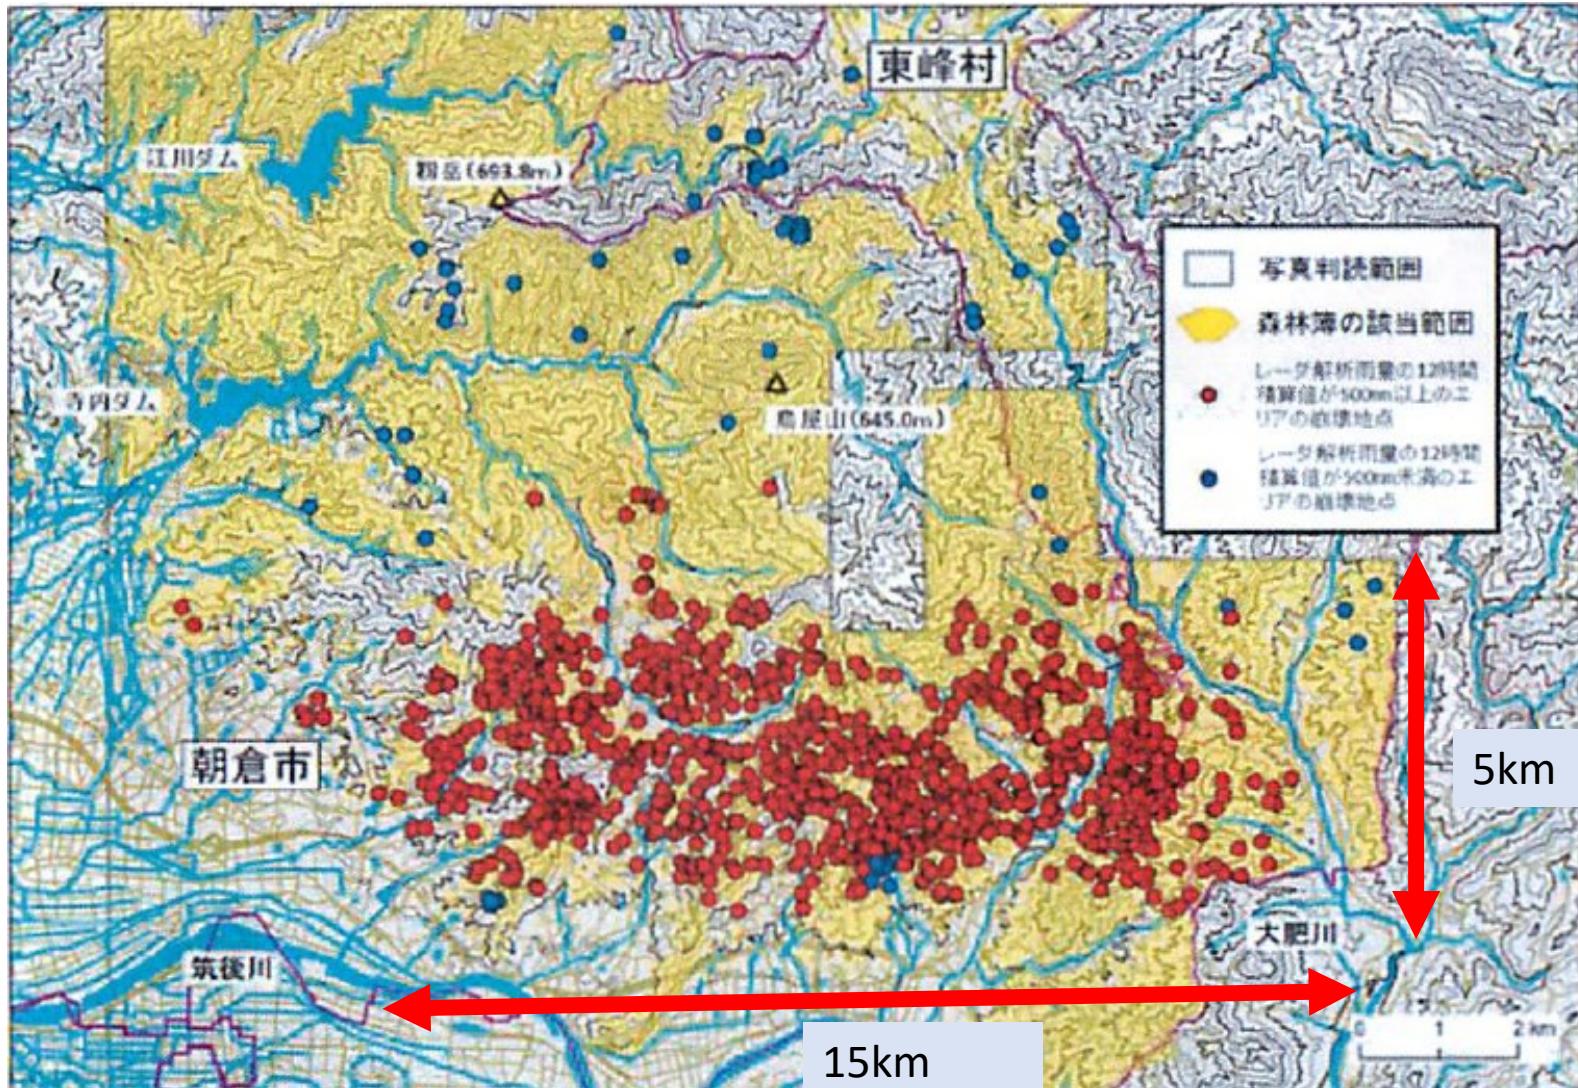
## 森林による防災減災機能には限界がある

- : 500mm以上の地点での崩壊地点
- : 500mm未満の地点での崩壊地点

(7月5日10~22時の12時間積算降水量にて) (村上ら, 2018)
